RAPPORT D'EXPERTISE AUTOMOBILE

VEH0000ZGI

AUDI

Modèle A7 Sportback
Carburant Diesel
1ère main NON
KM compteur 145980 KM

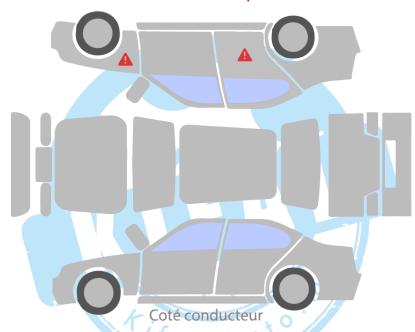
MAQUETTE

Ce véhicule à un voile de peinture

Piéce	Probléme
Porte arrière droite	Impact
Porte arrière droite	Impact
Aile avant droite	Impact
