RAPPORT D'EXPERTISE AUTOMOBILE

AUDI Q3

VEH0000UP7

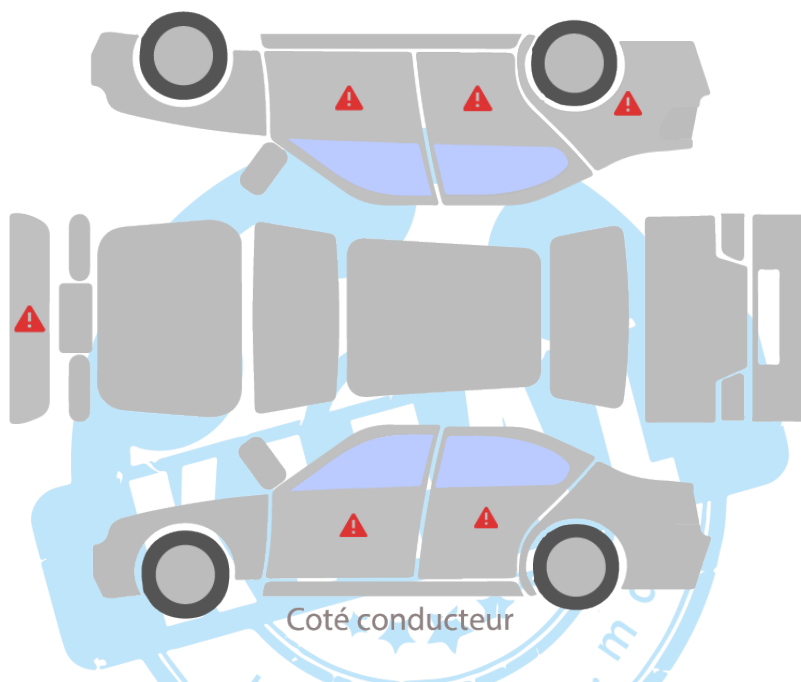
MAQUETTE

| Pièce | Problème |
| Porte arrière droite | Peinture |
| Porte avant droite | Peinture |
| Aile arrière droite | Peinture |
| Porte avant gauche | Peinture |
| Bouclier avant | Rayure |
| Porte arrière gauche | Rayure |
