# RAPPORT D'EXPERTISE AUTOMOBILE

**BMW SÉRIE 1**

VEH0000Z1R

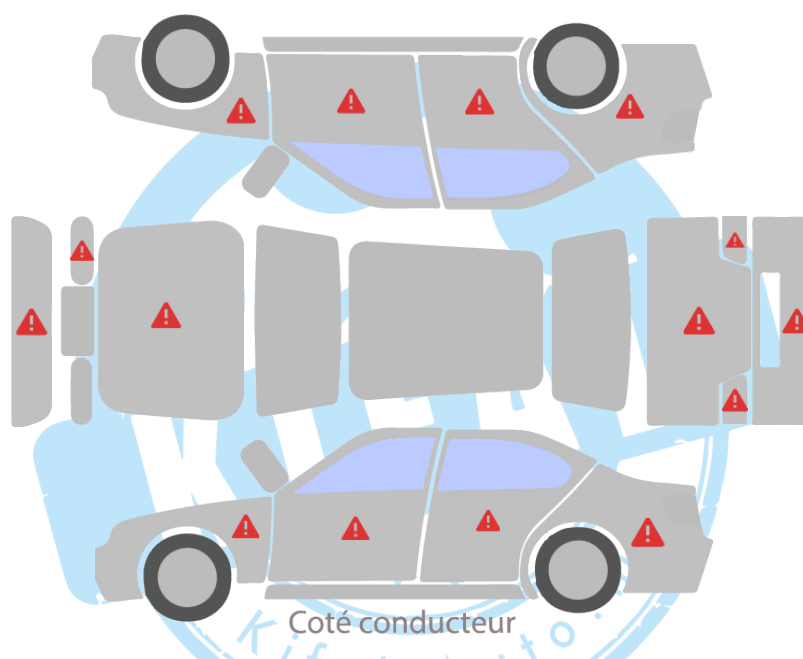
Côté conducteur

Ce véhicule à un voile de peinture

| Pièce | Problème |
|---|---|
| Phare arrière gauche | Impact |
| Bouclier avant | Impact |
| Aile avant droite | Rayure |
| Phare arrière droit | Impact |
| Aile avant gauche | Peinture |
| Bouclier avant | Peinture |
| Capot | Peinture |
| Aile avant droite | Peinture |
| Porte avant gauche | Peinture |
| Porte avant droite | Peinture |
| Porte arrière gauche | Peinture |
| Porte arrière droite | Peinture |
| Aile arrière gauche | Peinture |
| Aile arrière droite | Peinture |

| Pièce | Problème | Solution | Valeur |
|---|---|---|---|
| Hayon | Peinture | | |
| Bouclier arrière | Peinture | | |
| Phare avant droit | Rayure | | |
