RAPPORT D'EXPERTISE AUTOMOBILE

HYUNDAI Tucson

VEH0000VJU

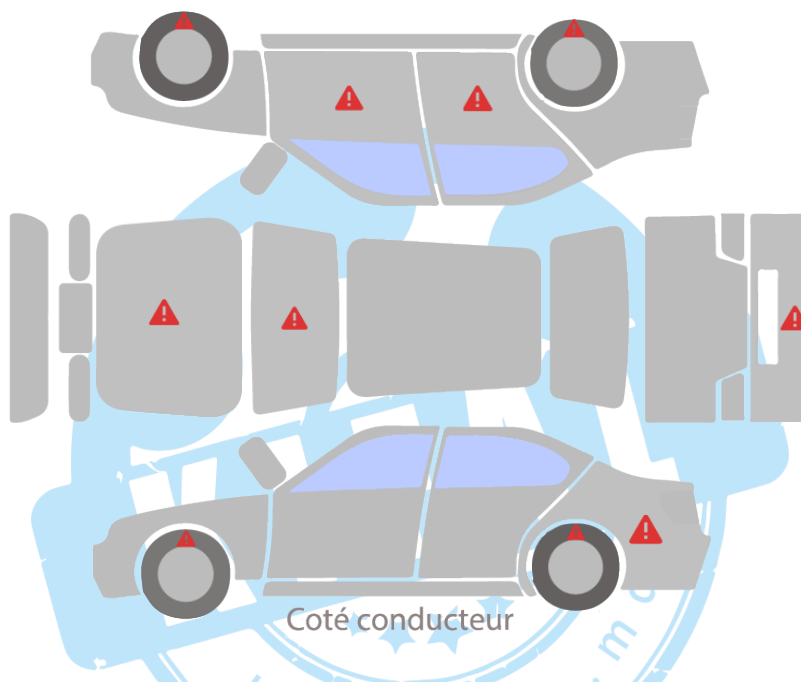
MAQUETTE

| Pièce | Problème |
| Porte avant droite | Impact |
| Porte arrière droite | Rayure |
| Capot | Rayure |
| Aile arrière gauche | Peinture |
| Bouclier arrière | Rayure |
| Pare-brise | Autre Défaut |
| Pneu arrière gauche | Usure 25% |
| Pneu avant gauche | Usure 25% |
| Pneu arrière droit | Usure 25% |
| Pneu avant droit | Usure 25% |
