# RAPPORT D'EXPERTISE AUTOMOBILE

**HYUNDAI Tucson**

VEH0000W48

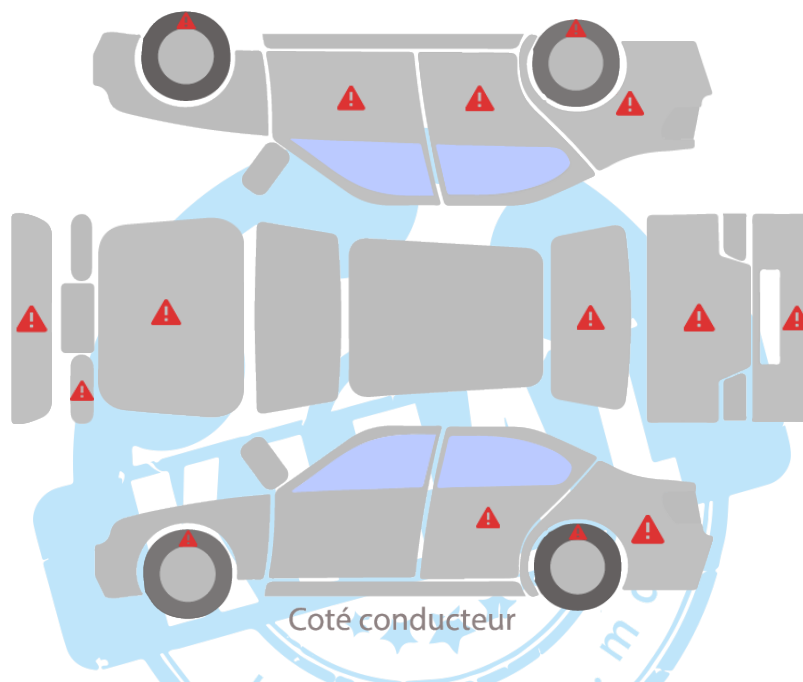
## MAQUETTE

Pièce	Problème
Hayon	Peinture
Bouclier arrière	Rayure
Aile arrière gauche	Impact
Porte arrière gauche	Rayure
Bouclier avant	Rayure
Bouclier avant	Rayure
Porte arrière droite	Impact
Porte arrière droite	Impact
Porte avant droite	Impact
Aile arrière droite	Rayure
Lunette arrière	Autre Défaut
Phare avant gauche	Rayure
Pneu arrière gauche	Usure 100%
Pneu arrière droit	Usure 100%
Pneu avant droit	Usure 75%
Pneu avant gauche	Usure 75%

Pièce	Problème	Solution	Valeur
Bouclier avant	Peinture		
Aile arrière gauche	Rayure		
Moteur	Autre défaut		
Capot	Peinture
