KIFAL SERVICES

RAPPORT D'EXPERTISE AUTOMOBILE

VEH0000ZKH

Finition i30 II - Ph1 - 1.4 CRDi Confort+ BVM 90ch

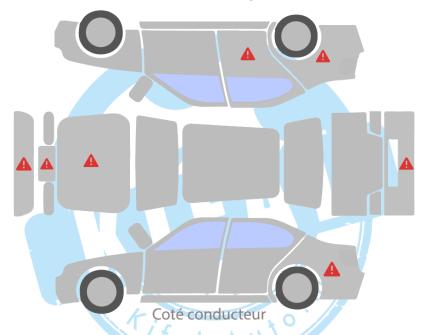
MAQUETTE

Ce véhicule à un voile de peinture

Piéce	Probléme	
Bouclier avant	Peinture	
Aile arrière gauche	Peinture	
Aile arrière droite	Peinture	
Bouclier arrière	Peinture	
Porte arrière droite	Peinture	
Calandre	Impact	
Capot	Peinture
