RAPPORT D'EXPERTISE AUTOMOBILE

KIA Sorento

Référence De Véhicule VEH0000V94

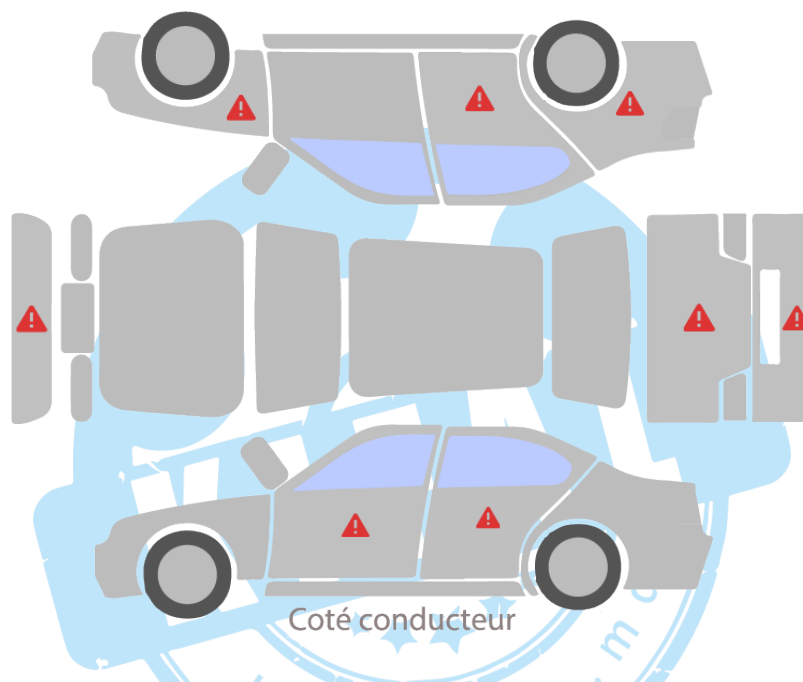
MAQUETTE

| Pièce | Problème |
|---|---|
| Aile arrière droite | Peinture |
| Hayon | Peinture |
| Bouclier arrière | Peinture |
| Porte arrière droite | Peinture |
| Bouclier avant | Peinture |
| Aile avant droite | Peinture |
| Porte arrière gauche | Peinture |
| Porte avant gauche | Peinture |
