#### KIFAL SERVICES

# RAPPORT D'EXPERTISE AUTOMOBILE

VEH0000ZGH

Ypsilon II - Ph1 - 1.2 Fire Evo Argento S&S Carrosserie BVM 69ch

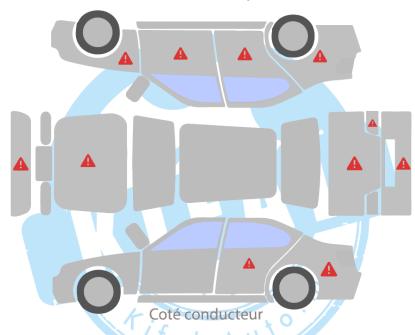
## MAQUETTE

# Ce véhicule à un voile de peinture

/ / / / _	
Piéce	Probléme
Hayon	Impact
Phare arrière droit	Impact
Bouclier avant	Défaut aspect
Aile arrière gauche	Impact
Bouclier avant	Impact
Capot	Peinture
Aile arrière droite	Peinture
Bouclier arrière	Peinture
Porte arrière droite	Peinture
Porte avant droite	Peinture
Aile avant droite	Peinture
Porte arrière gauche	Peinture
Aile arrière gauche	Peinture
