RAPPORT D'EXPERTISE AUTOMOBILE

VEH0000ZLV

Modèle Range Rover Sport Boîte

Range Rover Sport II - Ph2 - 3.0 SDV6 HSE Carrosserie

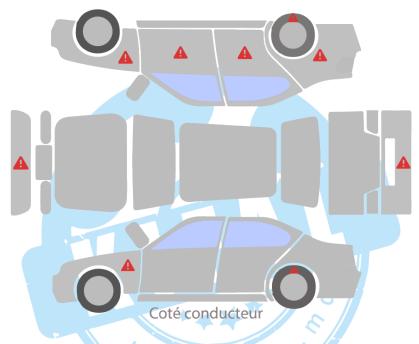
MAQUETTE

Piéce	Probléme
Aile avant gauche	Peinture
Aile avant droite	Peinture
Porte avant droite	Peinture
Porte arrière droite	Peinture
Aile arrière droite	Peinture
Bouclier arrière	Peinture
Bouclier avant	Peinture
Aile avant gauche	Rayure
Aile avant droite	Rayure
Porte arrière droite	Rayure
Pneu arrière gauche	Usure 50%
Pneu arrière droit	Usure 50%
