RAPPORT D'EXPERTISE AUTOMOBILE

MERCEDES-BENZ GLC Coupé

VEH0000V9W

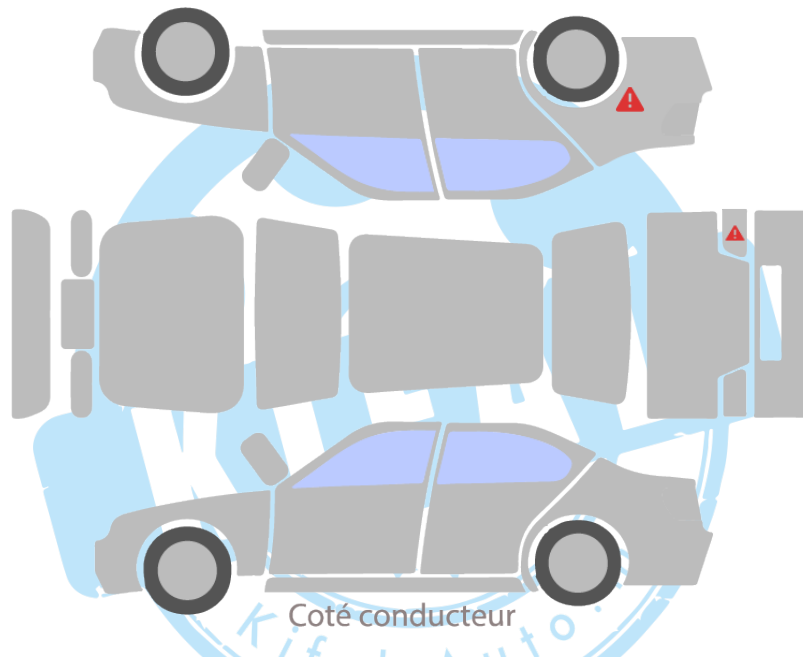
MAQUETTE

Ce véhicule à un voile de peinture

Pièce	Problème
Aile arrière droite	Impact
Phare arrière droit	Impact
