RAPPORT D'EXPERTISE AUTOMOBILE

MERCEDES-BENZ Vito Tourer

VEH0000YD2

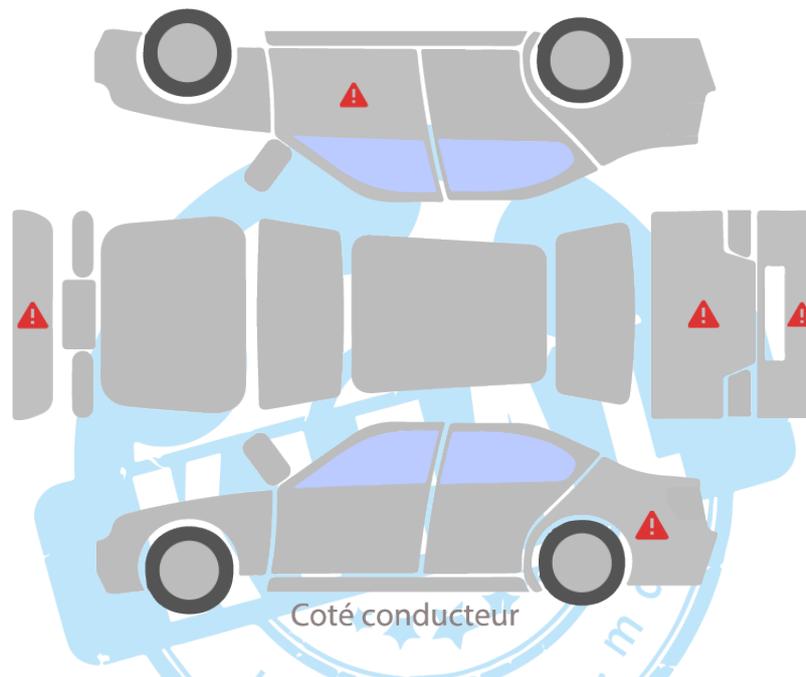
MAQUETTE

Pièce	Problème
Porte avant droite	Impact
Hayon	Impact
Bouclier arrière	Peinture
Aile arrière gauche	Rayure
Bouclier avant	Peinture
