RAPPORT D'EXPERTISE AUTOMOBILE

PORSCHE Cayenne

VEH0000TM2

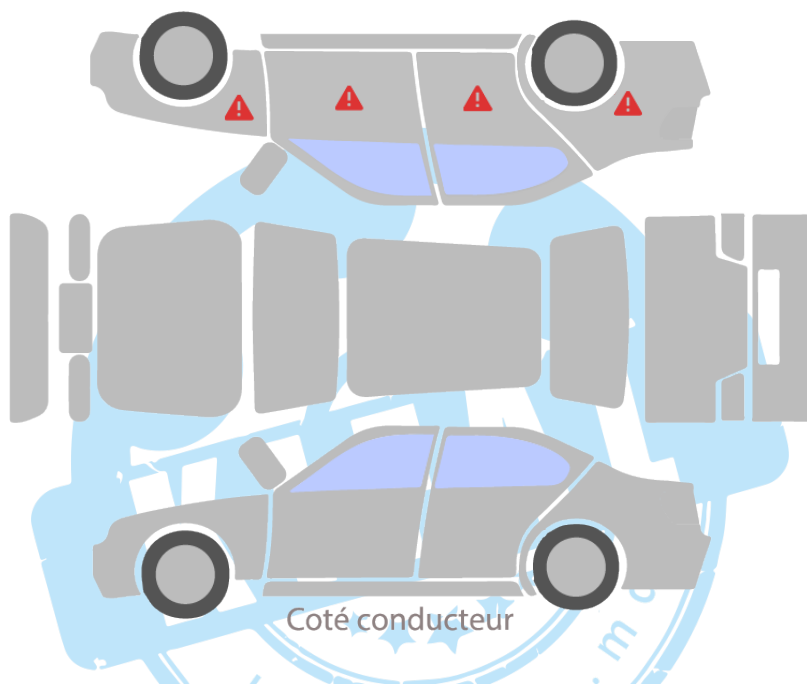
MAQUETTE

| Pièce | Problème |
|---|---|
| Aile arrière droite | Peinture |
| Aile avant droite | Peinture |
| Porte avant droite | Peinture |
| Porte arrière droite | Peinture |
| Aile arrière droite | Rayure |
