# RAPPORT D'EXPERTISE AUTOMOBILE

**SKODA Octavia**

VEH0000XQ4

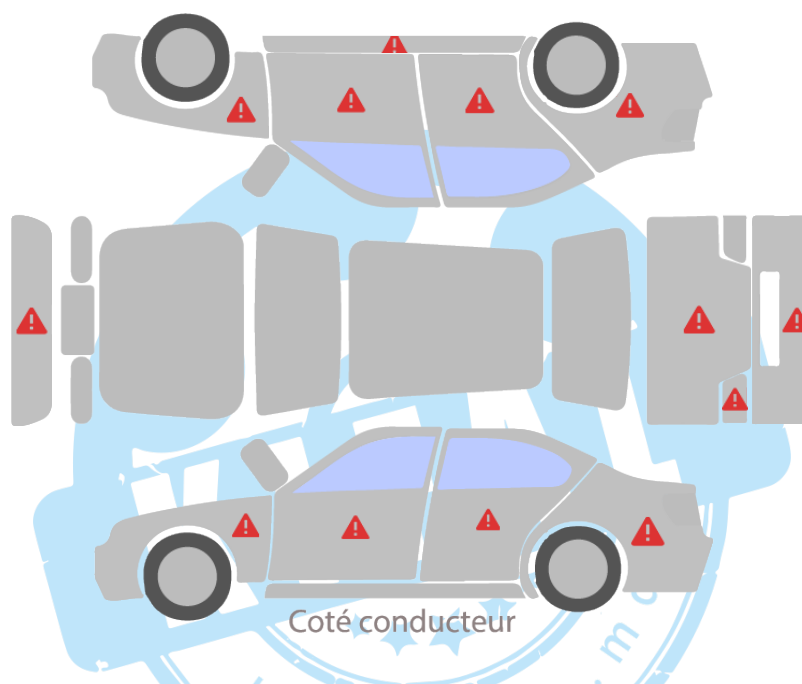
## MAQUETTE

Coté conducteur

| Pièce | Problème |
| Aile avant gauche | Rayure |
| Bouclier avant | Impact |
| Bouclier avant | Rayure |
| Bas de caisse droite | Rayure |
| Aile arrière droite | Impact |
| Bouclier arrière | Rayure |
| Bouclier arrière | Impact |
| Phare arrière gauche | Rayure |
| Aile arrière gauche | Rayure |
| Porte arrière gauche | Rayure |
| Bouclier avant | Peinture |
| Bouclier arrière | Peinture |
| Aile avant gauche | Peinture |
| Porte avant gauche | Peinture |
| Porte arrière gauche | Peinture |
| Aile arrière gauche | Peinture |

| Pièce | Problème | Solution | Valeur |
| Hayon | Peinture | | |
| Aile arrière droite | Peinture | | |
| Porte arrière droite | Peinture | | |
| Bas de caisse droite | Peinture | | |
| Porte avant droite | Peinture | | |
| Aile avant droite | Peinture | | |
| Garniture de siège avant | Salissur | | |
