# RAPPORT D'EXPERTISE AUTOMOBILE

**TOYOTA C-HR**

VEH0000V9G

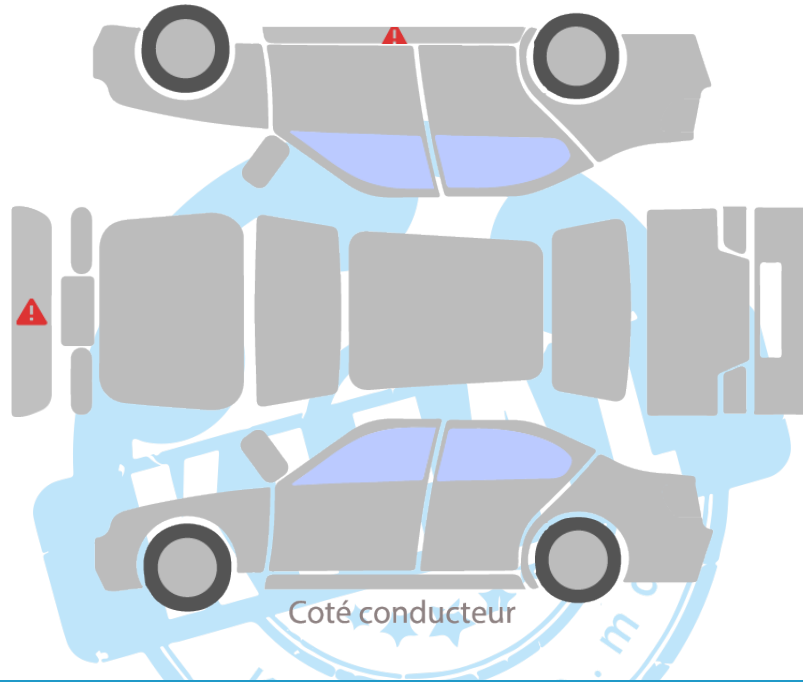
## MAQUETTE

| Pièce | Problème |
| Bas de caisse droite | Rayure |
| Bouclier avant | Rayure |
