# RAPPORT D'EXPERTISE AUTOMOBILE

VEH0000W4S

**TOYOTA**

Modèle Corolla Sport
Carburant Hybride
1ère main OUI
KM compteur 133653 KM

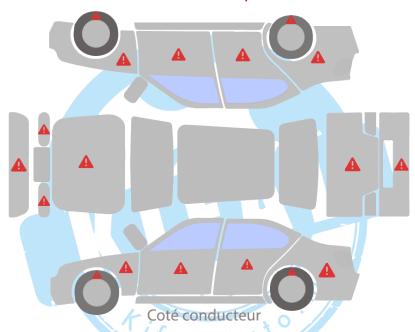
## Ce véhicule à un voile de peinture

Piéce	Probléme
Bouclier avant	Peinture
Phare avant droit	Impact
Phare avant gauche	Impact
Capot	Peinture
Aile avant droite	Peinture
Aile avant gauche	Peinture
Bouclier arrière	Peinture
Porte avant gauche	Peinture
Porte arrière gauche	Peinture
Aile arrière gauche	Peinture
Porte avant droite	Peinture
Porte arrière droite	Peinture
Aile arrière droite	Peinture
Pneu avant gauche	Usure 75%

Piéce	Probléme	Solution
Pneu avant droit	Usure 25%	
Pneu arrière gauche	Usure 25%	
Pneu arrière droit	Usure 25%	
Hayon	Autre Défaut
