# RAPPORT D'EXPERTISE AUTOMOBILE

**VOLKSWAGEN Tiguan**

VEH0000VKP

| Finition | Tiguan II - Ph1 - 2.0 TDI R-Line BVA 150ch | Carrosserie | SUV / 4x4 |

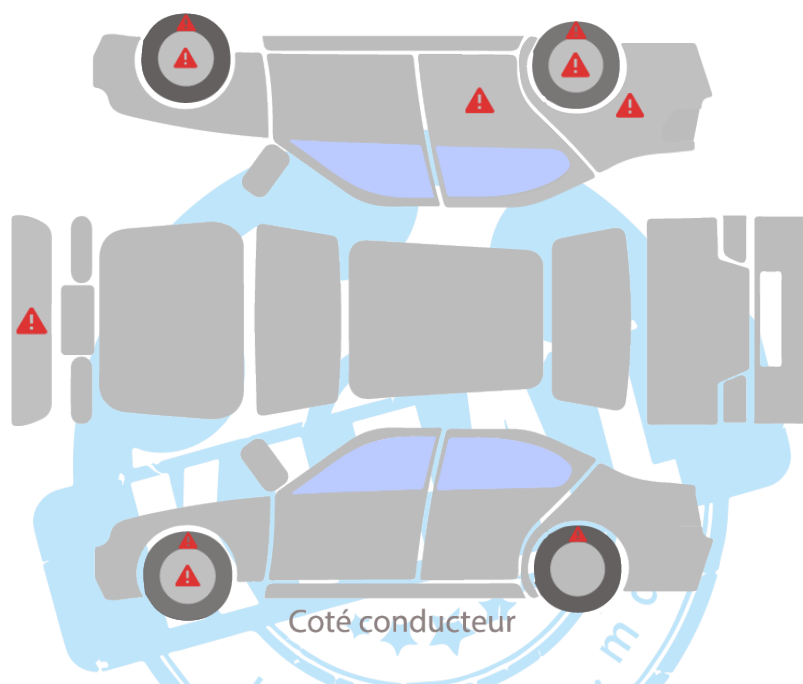
## MAQUETTE

| Pièce | Problème |
|---|---|
| Jante alliage arrière droite | Rayure |
| Jante alliage avant droite | Rayure |
| Jante alliage avant gauche | Rayure |
| Pneu avant droit | Usure 75% |
| Pneu avant gauche | Usure 75% |
| Pneu arrière gauche | Usure 50% |
| Pneu arrière droit | Usure 50% |
| Aile arrière droite | Rayure |
| Porte arrière droite | Rayure |
| Bouclier avant | Rayure |
