RAPPORT D'EXPERTISE AUTOMOBILE

VEH0000XQ8

XC90 II - Ph1 - B5 Twin Engine R-Design Carrosserie

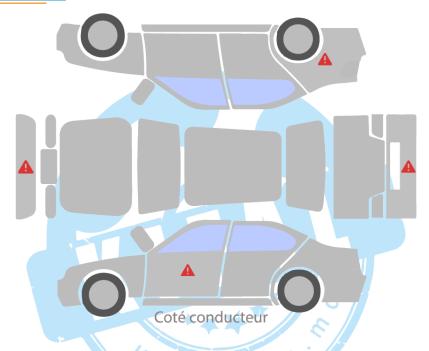
MAQUETTE

Piéce	Probléme
Bouclier avant	Rayure
Bouclier arrière	Rayure
Aile arrière droite	Rayure
Porte avant gauche	Rayure
