# RAPPORT D'EXPERTISE AUTOMOBILE

**AUDI Q2**

**Référence De Véhicule :** VEH0000ZX0

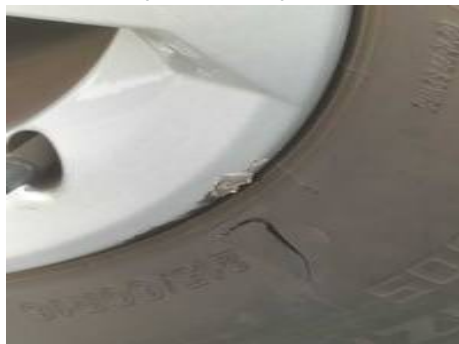
Pneu avant gauche  
(Usure 75%)

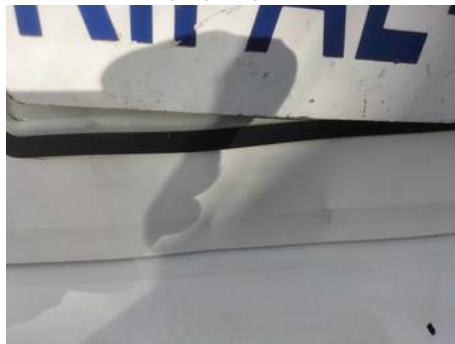
Hayon  
(Impact)
