# RAPPORT D'EXPERTISE AUTOMOBILE

## BMW X3

Référence De Véhicule : VEH0001141

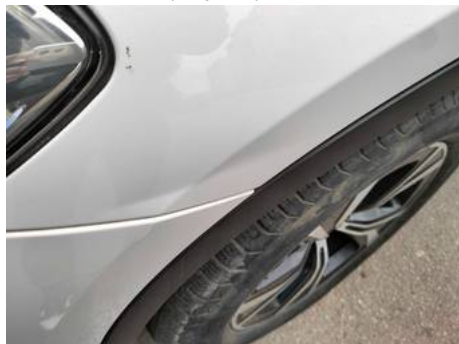
Aile avant gauche  
(Impact)

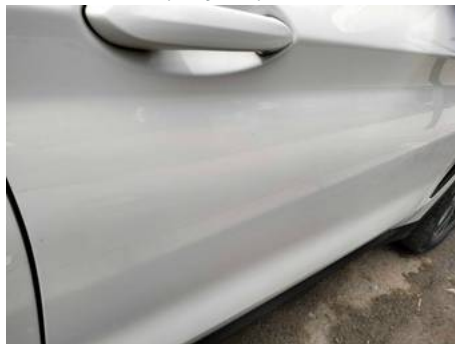
Porte avant droite  
(Rayure)
