# RAPPORT D'EXPERTISE AUTOMOBILE

**BMW X6**

**Référence De Véhicule :** VEH0000ZBJ

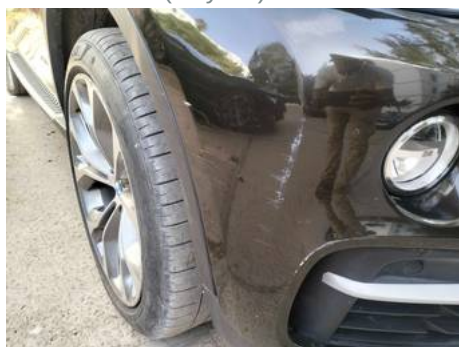
Bouclier avant  
(Rayure)

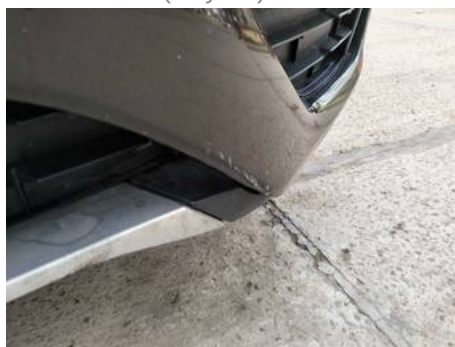
Bouclier avant  
(Rayure)

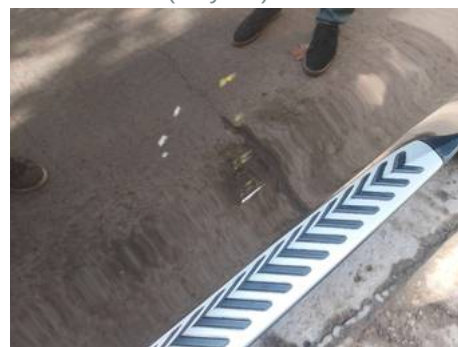
Porte arrière gauche  
(Rayure)

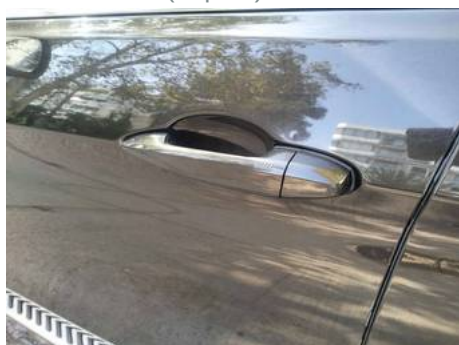
Porte avant gauche  
(Impact)

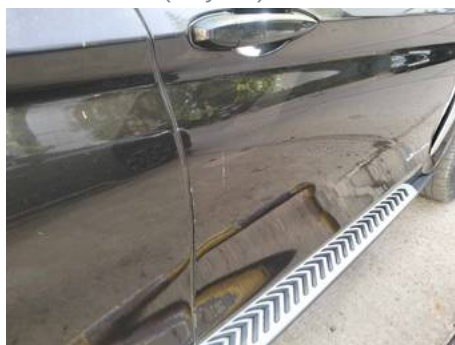
Porte avant droite  
(Rayure)

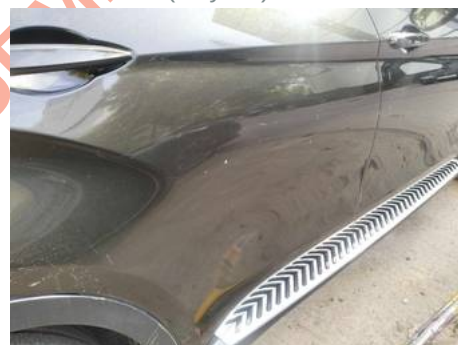
Porte arrière droite  
(Rayure)

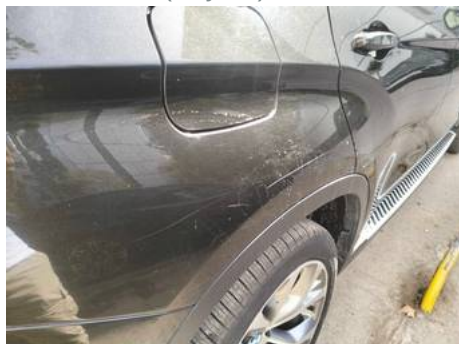
Aile arrière droite  
(Rayure)

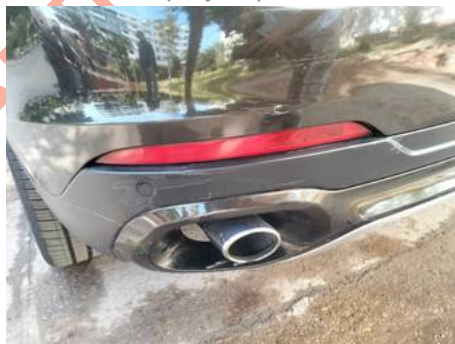
Bouclier arrière  
(Rayure)

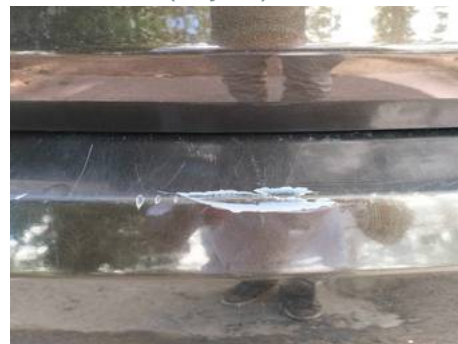
Bouclier arrière  
(Rayure)

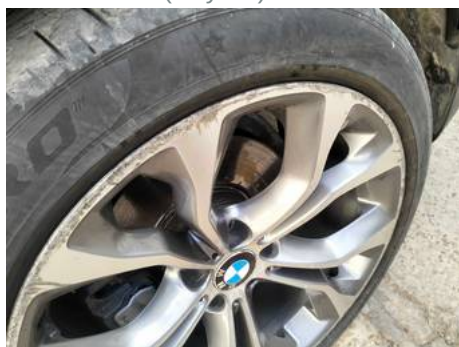
Jante alliage avant droite  
(Rayure)

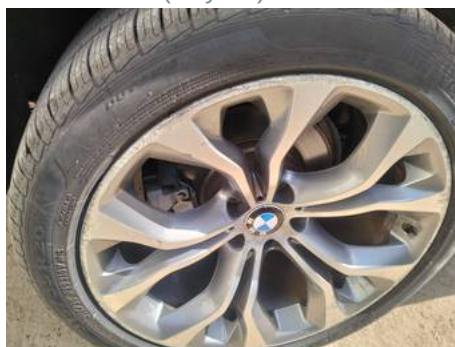
Jante alliage arrière droite  
(Rayure)
