# RAPPORT D'EXPERTISE AUTOMOBILE

**FORD Focus**

**Référence De Véhicule :** VEH0000Z7A

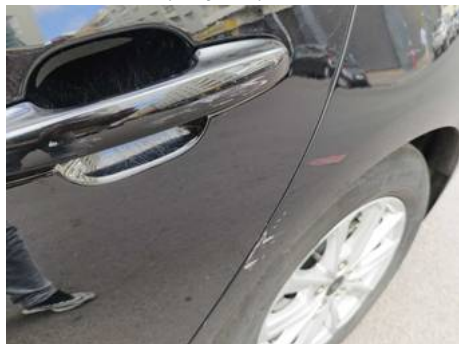
Aile arrière gauche  
(Rayure)

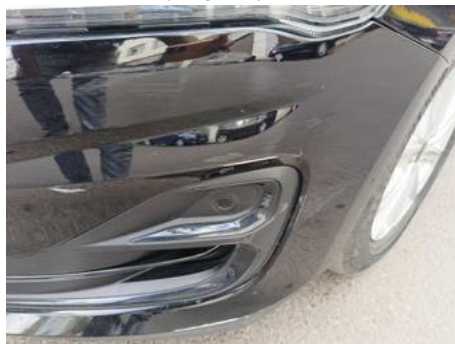
Bouclier avant  
(Rayure)

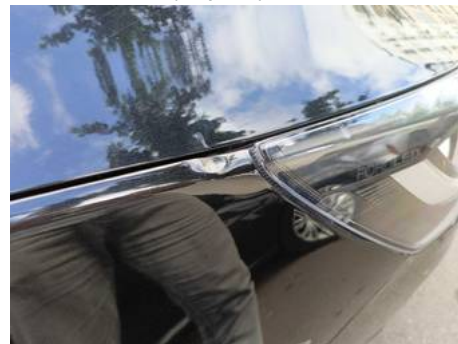
Aile avant droite  
(Impact)
