# RAPPORT D'EXPERTISE AUTOMOBILE

## HYUNDAI Santa Fe

Référence De Véhicule : VEH00012BM

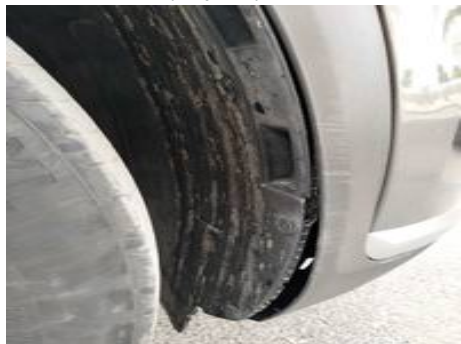
Bouclier avant  
(Impact)

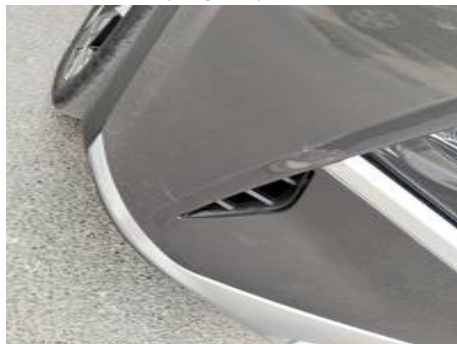
Bouclier avant  
(Rayure)

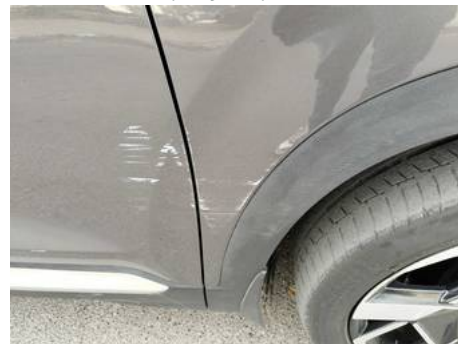
Aile avant droite  
(Rayure)

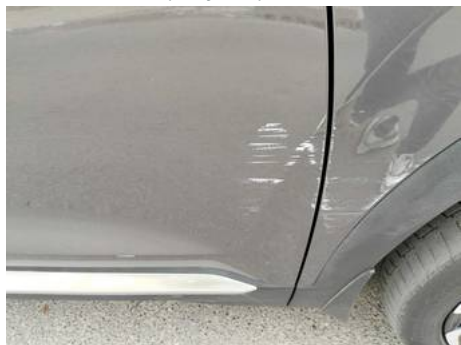
Porte avant droite  
(Rayure)

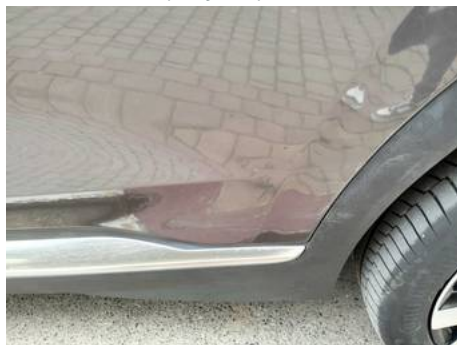
Porte arrière gauche  
(Rayure)

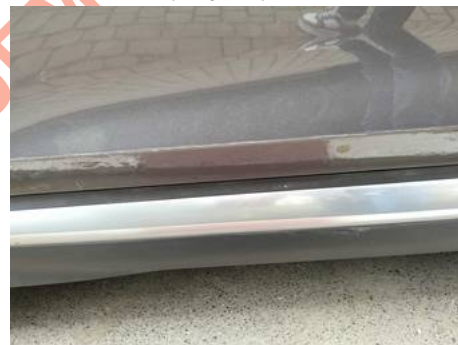
Porte avant gauche  
(Rayure)

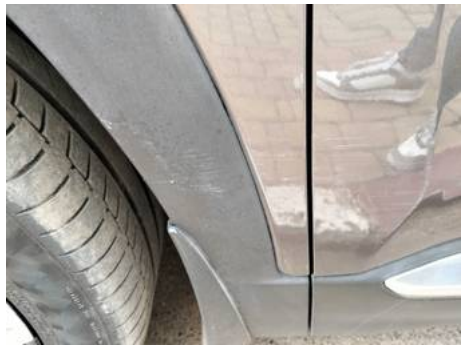
Aile avant gauche  
(Rayure)

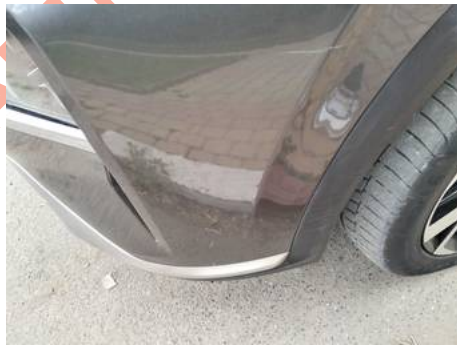
Bouclier avant  
(Rayure)

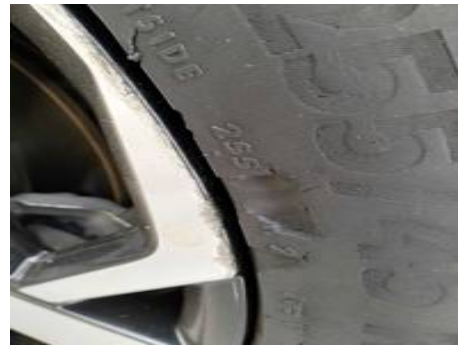
Jante alliage avant droite  
(Impact)

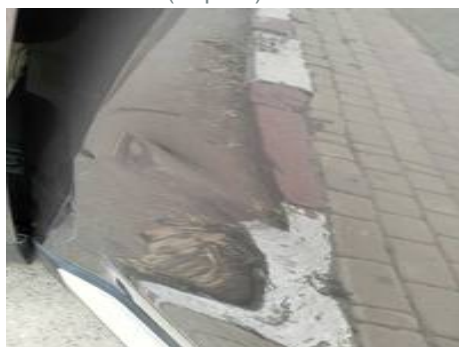
Porte avant gauche  
(Impact)
