RAPPORT D'EXPERTISE AUTOMOBILE

HYUNDAI i20

Référence De Véhicule : VEH000106I

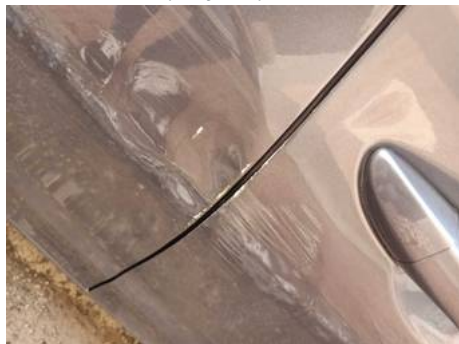
Porte avant droite
(Rayure)

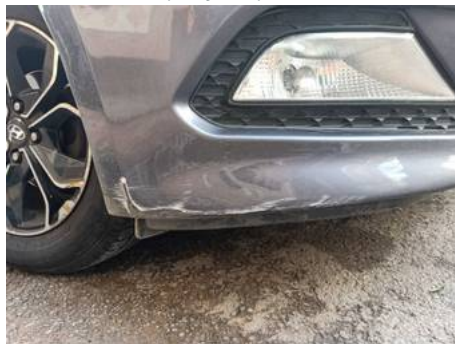
Bouclier avant
(Rayure)

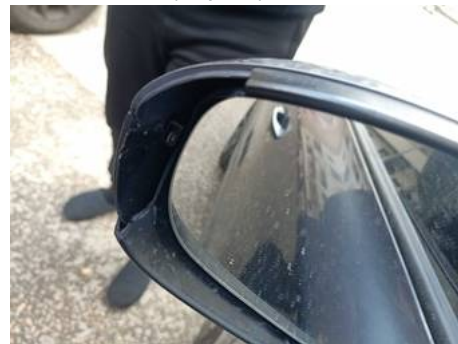
Rétroviseur extérieur gauche
(Impact)

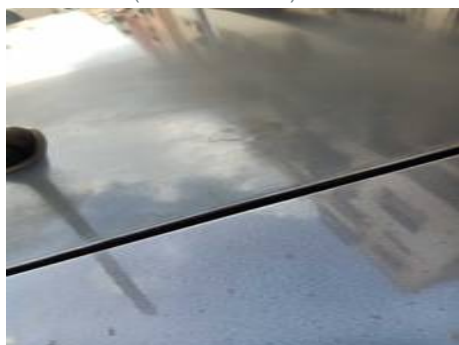
Toit
(Autre Défaut)
