# RAPPORT D'EXPERTISE AUTOMOBILE

## LAND-ROVER Range Rover Velar

Référence De Véhicule : VEH000116Z

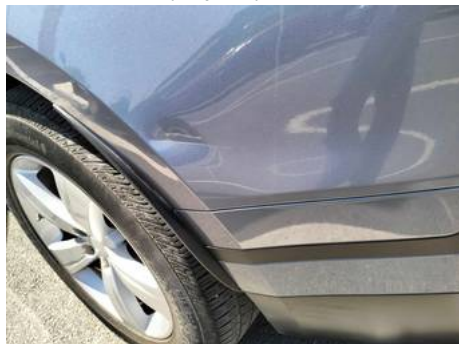
Aile arrière gauche  
(Impact)

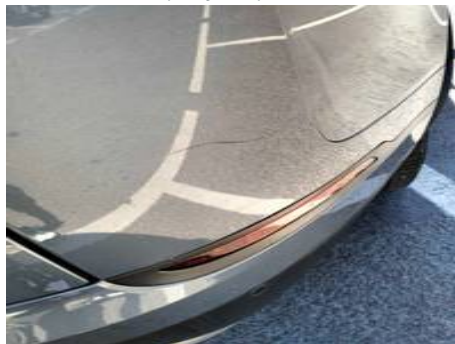
Bouclier arrière  
(Rayure)

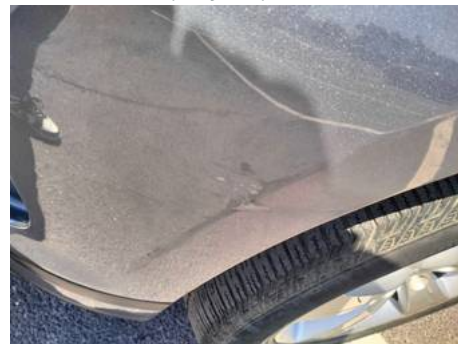
Bouclier avant  
(Rayure)

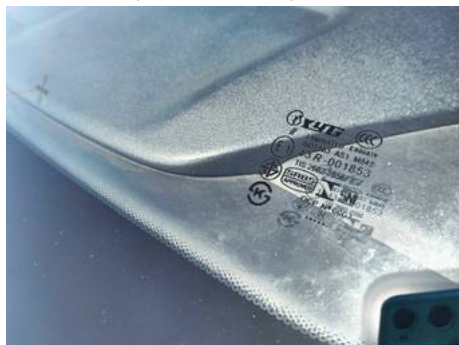
Pare-brise  
(Autre Défaut)

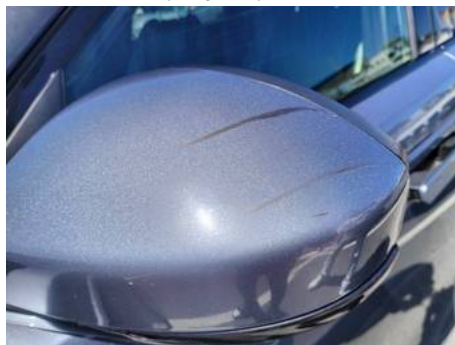
Rétroviseur extérieur gauche  
(Rayure)
