# RAPPORT D'EXPERTISE AUTOMOBILE

**LEXUS ES**

**Référence De Véhicule :** VEH0000ZBH

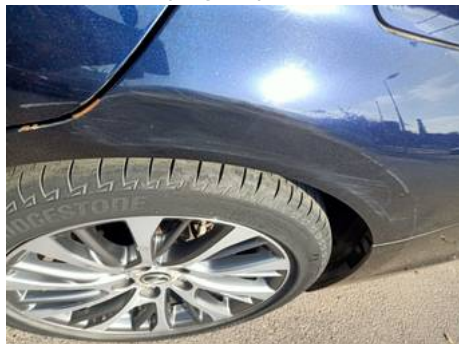
Aile arrière gauche  
(Rayure)

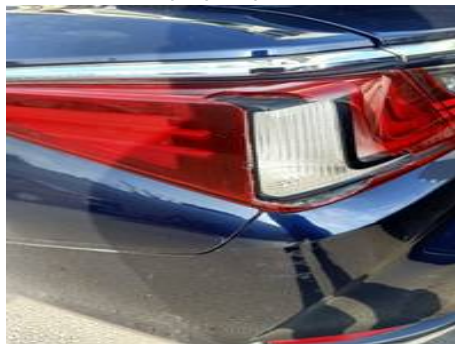
Phare arrière gauche  
(Impact)

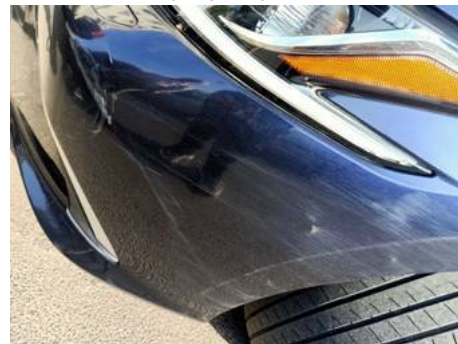
Bouclier avant  
(Rayure)

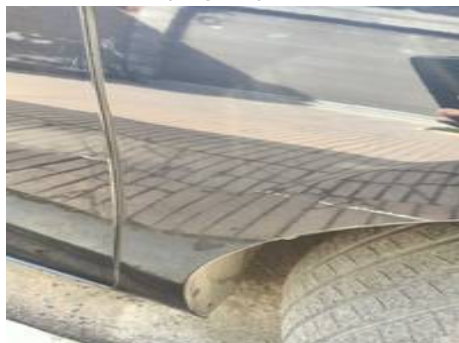
Aile avant droite  
(Rayure)

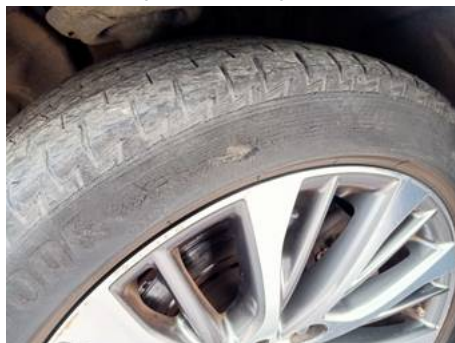
Pneu avant droit  
(Usure 50%)
