# RAPPORT D'EXPERTISE AUTOMOBILE

**OPEL CROSSLAND**

Référence De Véhicule : VEH000107W

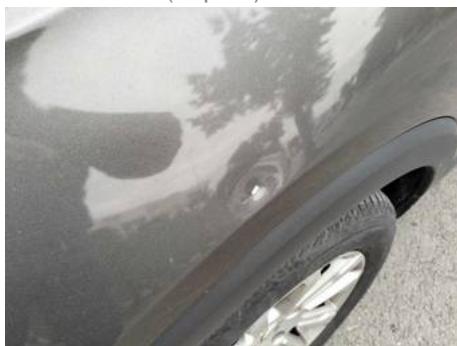
Aile avant gauche  
(Impact)

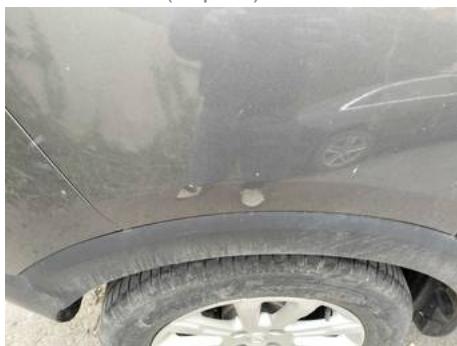
Aile arrière droite  
(Impact)

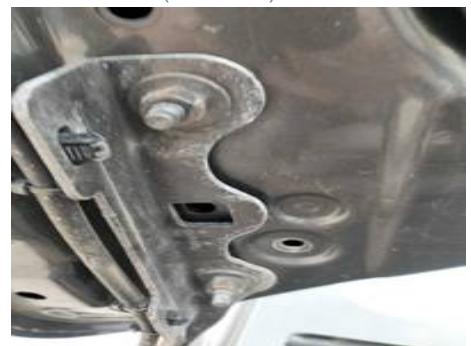
Capot  
(Peinture)
