RAPPORT D'EXPERTISE AUTOMOBILE

RENAULT Captur

Référence De Véhicule : VEH000107G

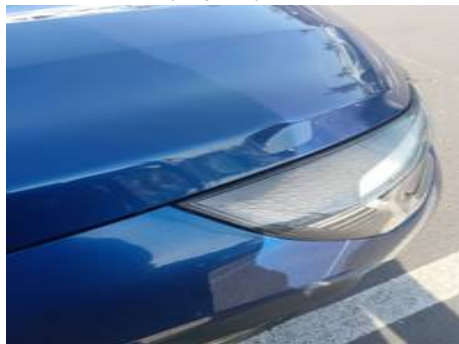
Capot
(Impact)

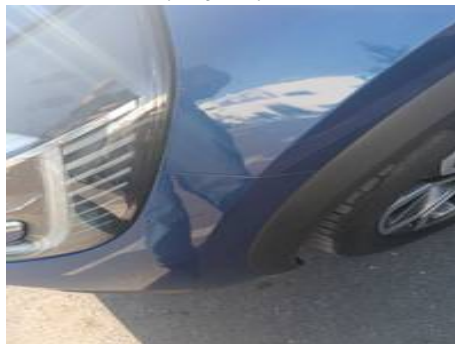
Aile avant gauche
(Rayure)

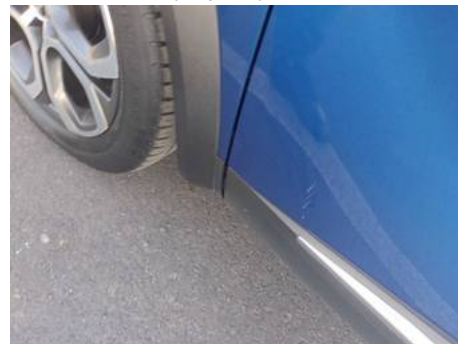
Bas de caisse gauche
(Impact)

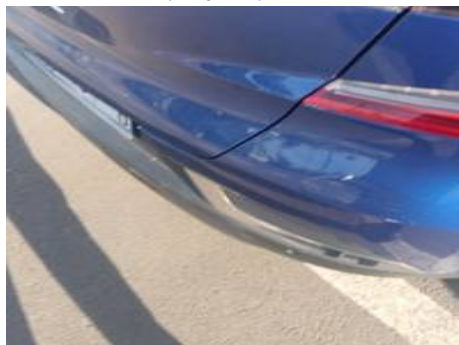
Bouclier arrière
(Rayure)

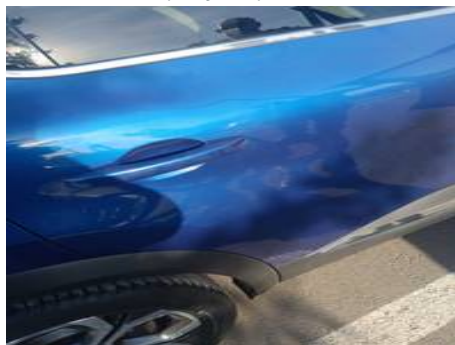
Porte avant droite
(Rayure)

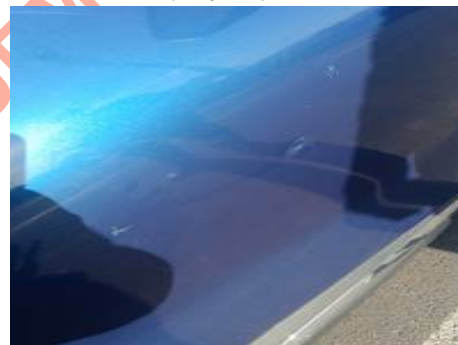
Porte avant droite
(Rayure)
