#### KIFAL SERVICES

# RAPPORT D'EXPERTISE AUTOMOBILE

VEH0000TO2

Giulietta Boîte Automatique
Diesel Date MEC 03-06-2016
NON Puissance Fiscale 8 CV
84010 KM Origine véhicule WW Maroc
Giulietta I - Ph2 - 2.0 JTDm Distinctive BVR Carrosserie Compacte

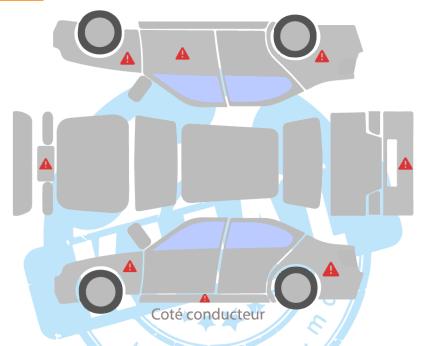
### MAQUETTE

Piéce	Probléme
Aile avant droite	Impact
Aile arrière droite	Impact
Porte avant droite	Impact
Bouclier arrière	Peinture
Aile avant gauche	Peinture
Aile arrière gauche	Peinture
Calandre	Impact
Bas de caisse gauche	Rayure
