# RAPPORT D'EXPERTISE AUTOMOBILE

**AUDI A3 Sportback**

VEH0000YE8

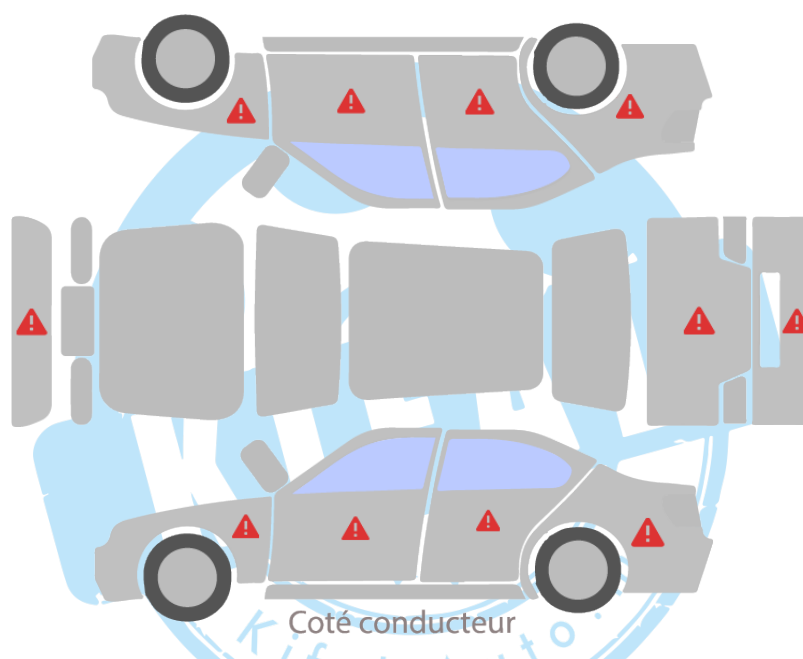
## MAQUETTE

Ce véhicule à un voile de peinture

| Pièce | Problème |
| Aile avant droite | Peinture |
| Aile avant gauche | Peinture |
| Porte avant gauche | Peinture |
| Porte arrière gauche | Peinture |
| Aile arrière gauche | Peinture |
| Hayon | Peinture |
| Bouclier arrière | Peinture |
| Bouclier avant | Peinture |
| Porte avant droite | Peinture |
| Porte arrière droite | Peinture |
| Aile arrière droite | Peinture |
