# RAPPORT D'EXPERTISE AUTOMOBILE

## AUDI A3 Sportback

VEH0000UD5

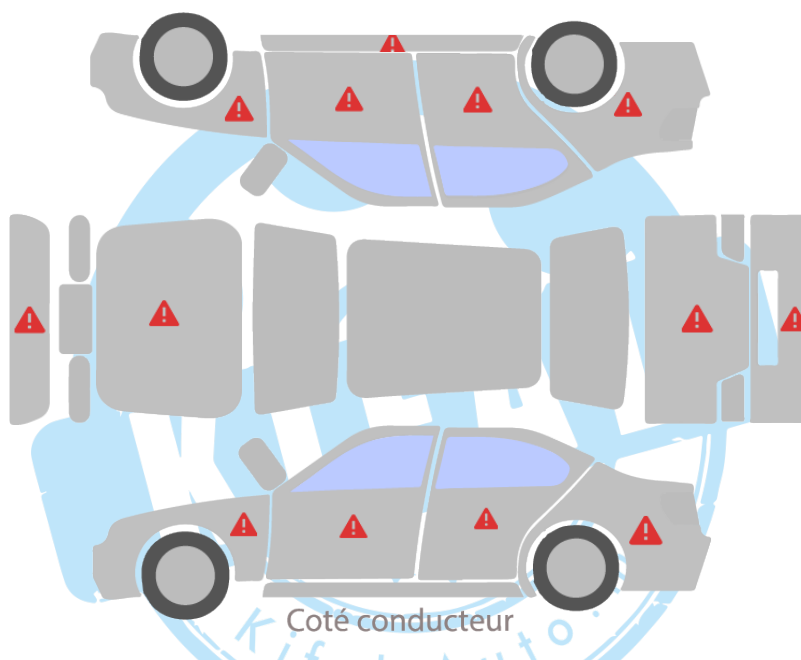
## MAQUETTE

Ce véhicule à un voile de peinture

Pièce	Problème
Porte avant gauche	Peinture
Porte avant droite	Peinture
Capot	Peinture
Bouclier avant	Peinture
Aile avant gauche	Peinture
Aile avant droite	Peinture
Porte arrière droite	Peinture
Porte arrière gauche	Peinture
Aile arrière gauche	Peinture
Hayon	Peinture
Bouclier arrière	Peinture
Aile arrière droite	Peinture
Bas de caisse droite	Peinture
