RAPPORT D'EXPERTISE AUTOMOBILE

AUDI A3 Sportback

VEH0000W83

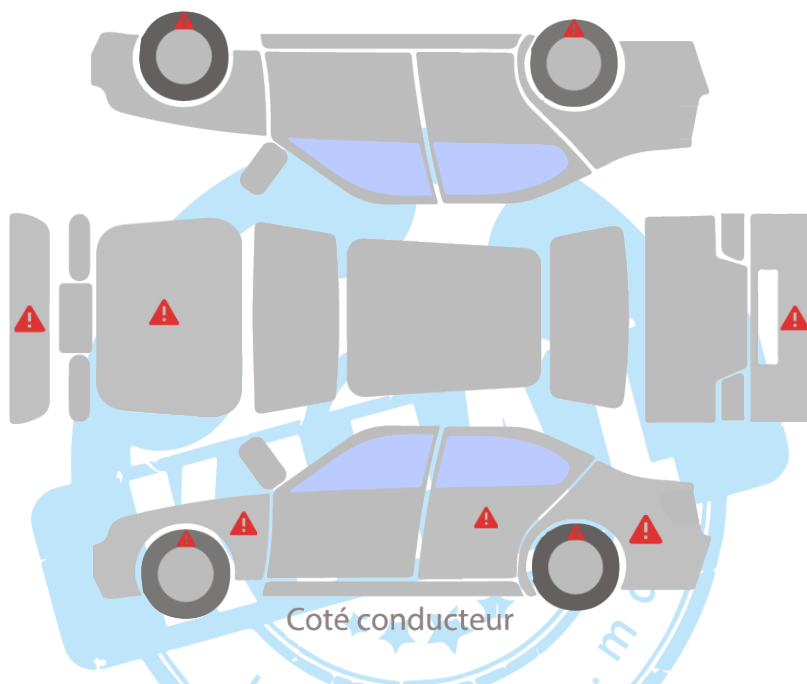
MAQUETTE

Pièce	Problème
Bouclier avant	Rayure
Porte arrière gauche	Rayure
Aile arrière gauche	Rayure
Bouclier arrière	Rayure
Capot	Rayure
Aile avant gauche	Rayure
Pneu arrière gauche	Usure 50%
Pneu arrière droit	Usure 50%
Pneu avant gauche	Usure 25%
Pneu avant droit	Usure 25%
