RAPPORT D'EXPERTISE AUTOMOBILE

Modèle	A3	Boîte	Automatique
Carburant	Diesel	Date MEC	06-06-2016
1ère main	OUI	Puissance Fiscale	8 CV
KM compteur	126159 KM	Origine véhicule	WW Maroc
Finition	A3 III - Ph2 - 2.0 TDI Advanced S-Tronic BVA 143ch	Carrosserie	Citadine

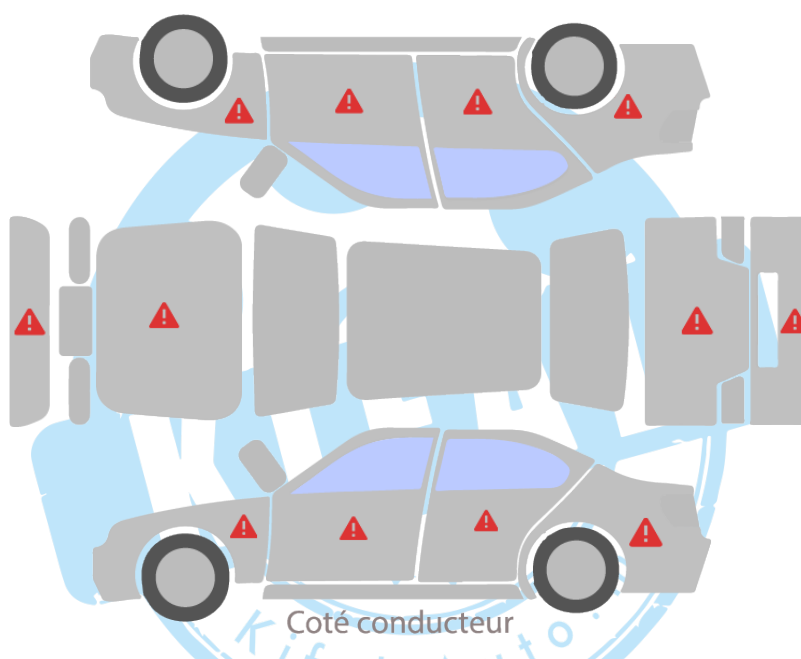
MAQUETTE

Ce véhicule à un voile de peinture

Pièce	Problème
Aile avant droite	Impact
Bouclier arrière	Peinture
Bouclier avant	Peinture
Capot	Peinture
Aile avant gauche	Peinture
Porte avant gauche	Peinture
Porte avant droite	Peinture
Aile arrière droite	Peinture
Aile arrière gauche	Peinture
Porte arrière gauche	Peinture
Porte arrière droite	Peinture
Hayon	Peinture
Aile avant droite	Défaut aspect
