RAPPORT D'EXPERTISE AUTOMOBILE

AUDI A5 SportBack

VEH0000YJ6

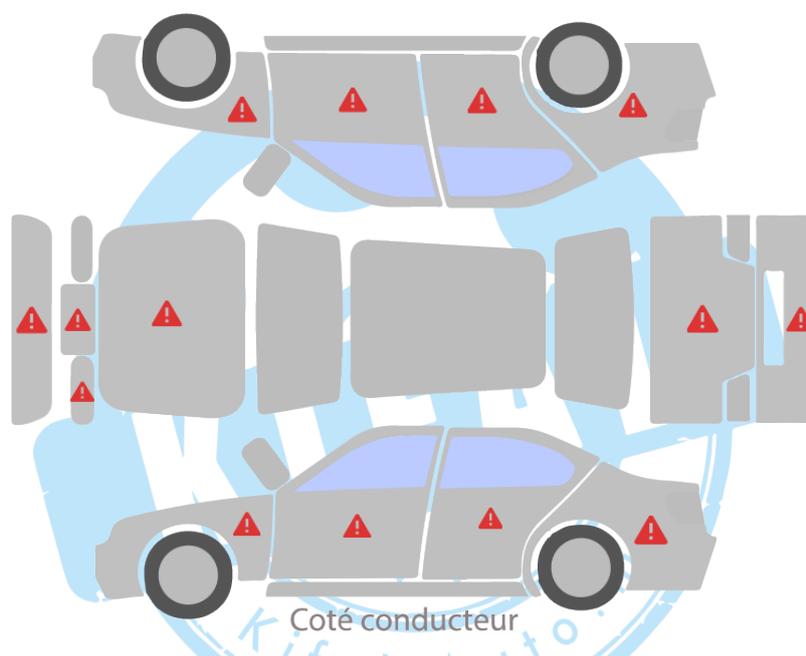
MAQUETTE

Ce véhicule à un voile de peinture

Pièce	Problème
Phare avant gauche	Rayure
Calandre	Rayure
Capot	Peinture
Bouclier avant	Peinture
Aile avant droite	Peinture
Aile avant gauche	Peinture
Porte avant gauche	Peinture
Porte avant droite	Peinture
Porte arrière gauche	Peinture
Porte arrière droite	Peinture
Aile arrière gauche	Peinture
Aile arrière droite	Peinture
Bouclier arrière	Peinture
Hayon	Peinture
