RAPPORT D'EXPERTISE AUTOMOBILE

AUDI Q7

VEH0000UV2

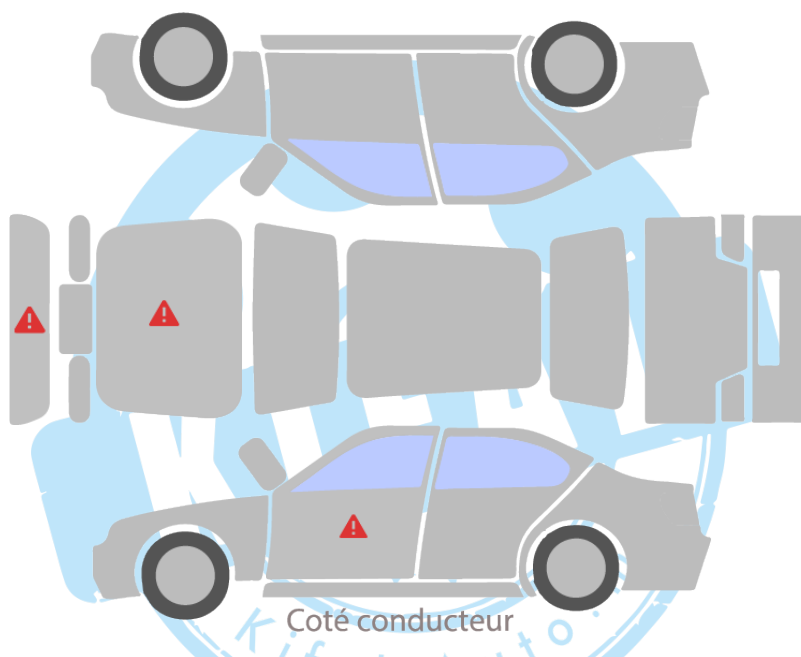
MAQUETTE

Ce véhicule à un voile de peinture

Pièce	Problème
Porte avant gauche	Peinture
Capot	Peinture
Bouclier avant	Rayure
