# RAPPORT D'EXPERTISE AUTOMOBILE

**BMW Série 2 Gran Coupé**

VEH0000X11

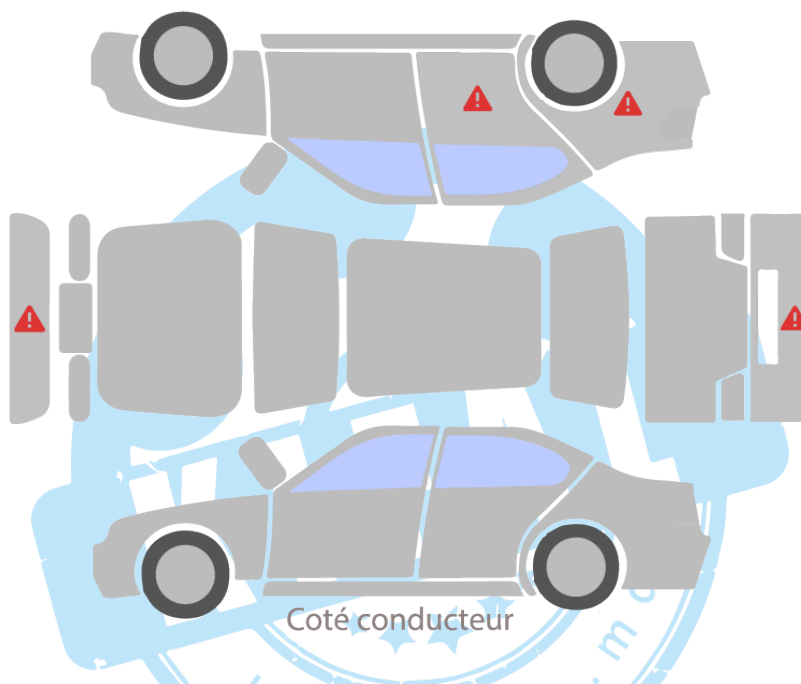
## MAQUETTE

| Pièce | Problème |
| Aile arrière droite | Peinture |
| Porte arrière droite | Peinture |
| Bouclier avant | Rayure |
| Bouclier arrière | Rayure |
