# RAPPORT D'EXPERTISE AUTOMOBILE

**FORD Fusion Berline**

VEH0000SFL

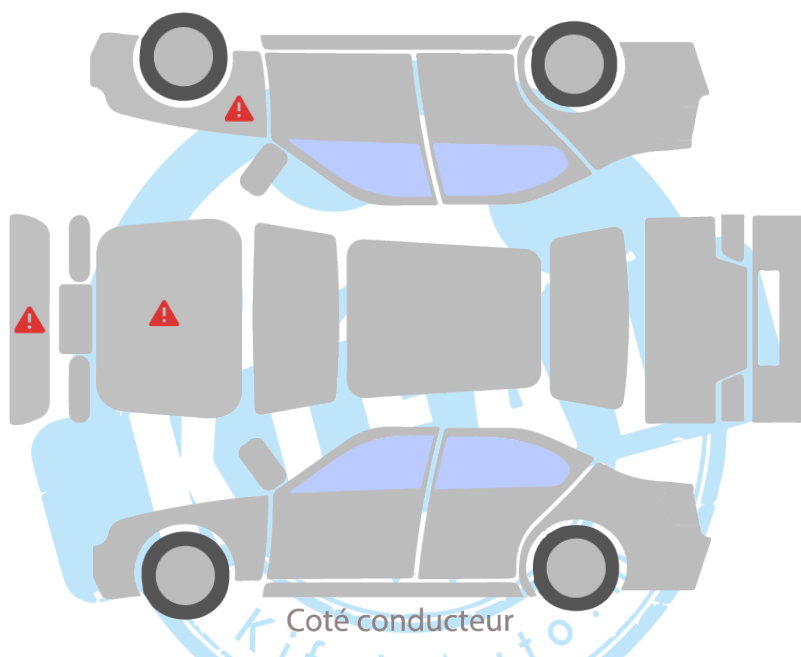
## MAQUETTE

Ce véhicule à un voile de peinture

| Pièce | Problème |
| Aile avant droite | Rayure |
| Capot | Rayure |
| Bouclier avant | Rayure |
