# RAPPORT D'EXPERTISE AUTOMOBILE

VEH0000RUH

FORD

| Finition | Kuga II - Ph1 - 2.0 TDCi Trend 4x2 BVM 136ch | Carrosserie | SUV / 4x4 |

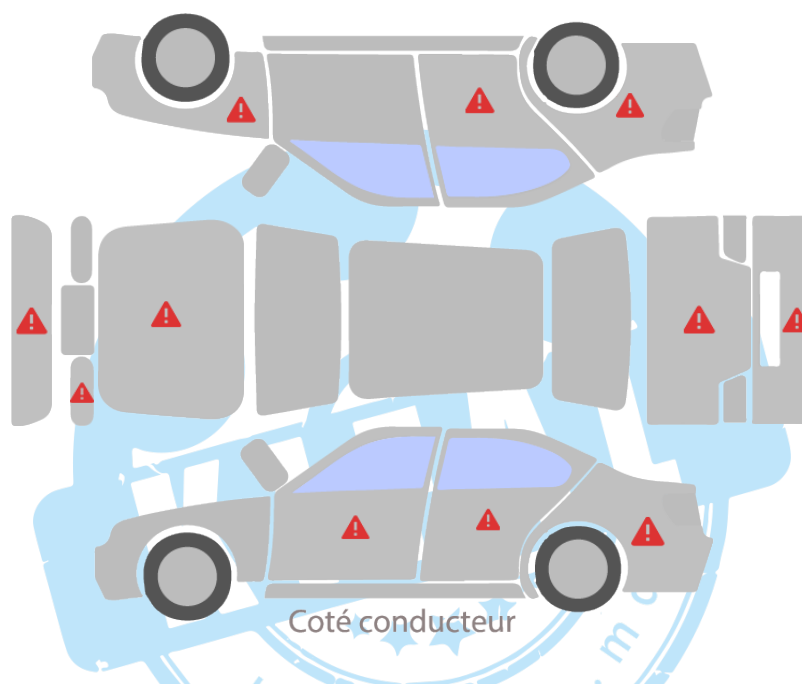
## MAQUETTE

| Pièce | Problème |
| Porte avant gauche | Rayure |
| Bouclier avant | Peinture |
| Bouclier avant | Rayure |
| Phare avant gauche | Impact |
| Aile avant droite | Rayure |
| Aile avant droite | Impact |
| Capot | Rayure |
| Porte arrière droite | Peinture |
| Aile arrière droite | Peinture |
| Aile arrière gauche | Impact |
| Aile arrière gauche | Peinture |
| Porte arrière gauche | Peinture |
| Bouclier arrière | Impact |
| Hayon | Peinture |
