# RAPPORT D'EXPERTISE AUTOMOBILE

**HONDA CR-V**

VEH0000Y9N

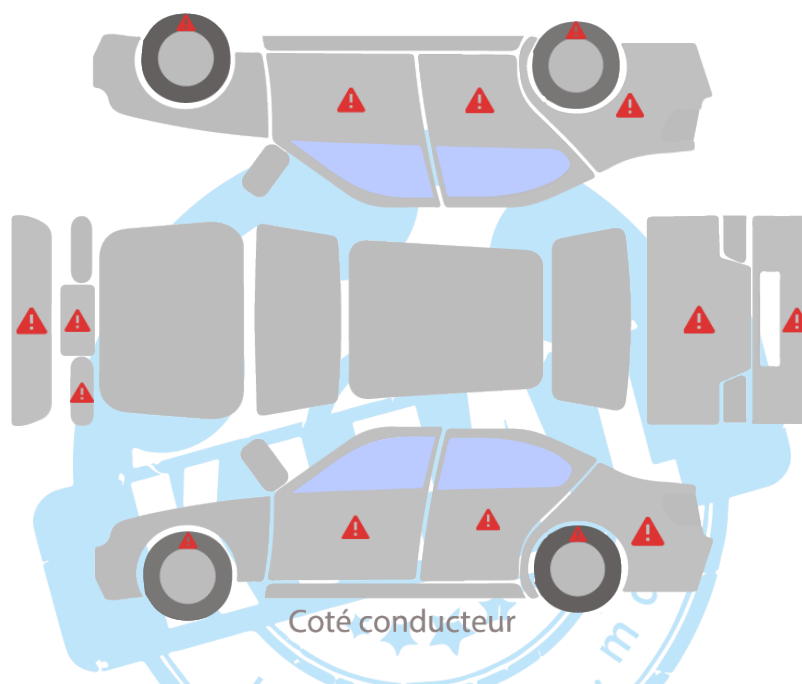
## MAQUETTE

Coté conducteur

| Pièce | Problème |
|---|---|
| Hayon | Impact |
| Porte avant droite | Rayure |
| Porte arrière droite | Rayure |
| Phare avant gauche | Peinture |
| Bouclier avant | Peinture |
| Aile arrière droite | Peinture |
| Bouclier arrière | Peinture |
| Aile arrière gauche | Peinture |
| Porte arrière gauche | Peinture |
| Porte avant gauche | Peinture |
| Pneu avant droit | Usure 25% |
| Pneu avant gauche | Usure 25% |
| Pneu arrière gauche | Usure 50% |
| Pneu arrière droit | Usure 50% |
| Calandre | Impact |
| Hayon | Défaut aspect |
