RAPPORT D'EXPERTISE AUTOMOBILE

HYUNDAI Tucson

VEH0000V5I

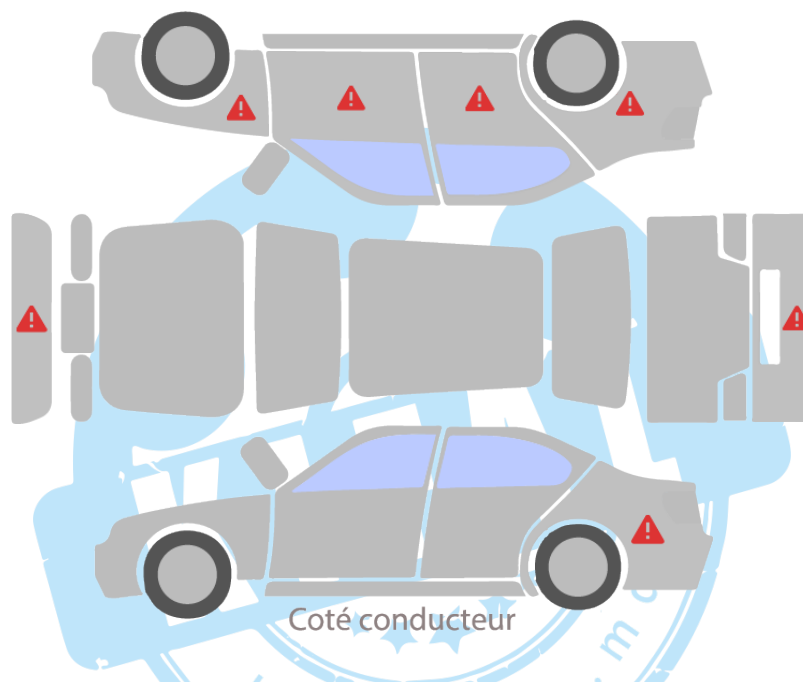
MAQUETTE

Pièce	Problème
Aile arrière gauche	Rayure
Porte arrière droite	Peinture
Porte avant droite	Peinture
Aile avant droite	Peinture
Aile arrière droite	Peinture
Bouclier avant	Peinture
Bouclier arrière	Peinture
