# RAPPORT D'EXPERTISE AUTOMOBILE

**JEEP Grand Cherokee**

VEH0000SF9

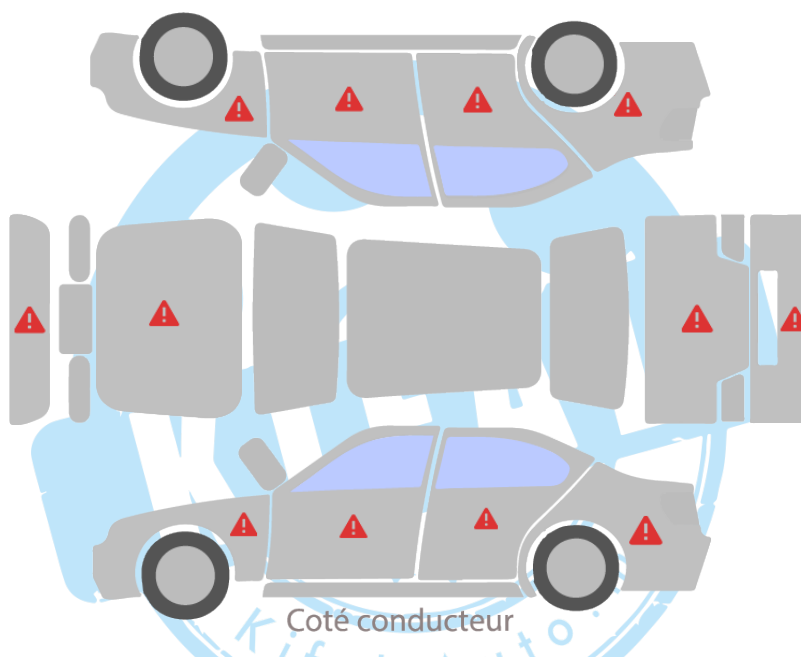
Côté conducteur

Ce véhicule à un voile de peinture

| Pièce | Problème |
|---|---|
| Aile arrière droite | Rayure |
| Hayon | Impact |
| Bouclier arrière | Rayure |
| Capot | Défaut aspect |
| Capot | Peinture |
| Bouclier avant | Peinture |
| Bouclier avant | Défaut aspect |
| Porte avant gauche | Peinture |
| Porte arrière gauche | Peinture |
| Aile arrière gauche | Peinture |
| Bouclier arrière | Peinture |
| Aile arrière droite | Peinture |
| Porte arrière droite | Peinture |

| Pièce | Problème | Solution | Valeur |
|---|---|---|---|
| Porte avant droite | Peinture | | |
| Aile avant droite | Peinture | | |
