RAPPORT D'EXPERTISE AUTOMOBILE

Ville FES
Référence De Véhicule VEH0000X1R

KIA

Modèle	Picanto	Boîte	Manuelle
Carburant	Essence	Date MEC	23-03-2017
1ère main	OUI	Puissance Fiscale	6 CV
KM compteur	36552 KM	Origine véhicule	WW Maroc
Finition	Picanto II - Ph2 - 1.0 Active 5p BVM 69ch	Carrosserie	Citadine

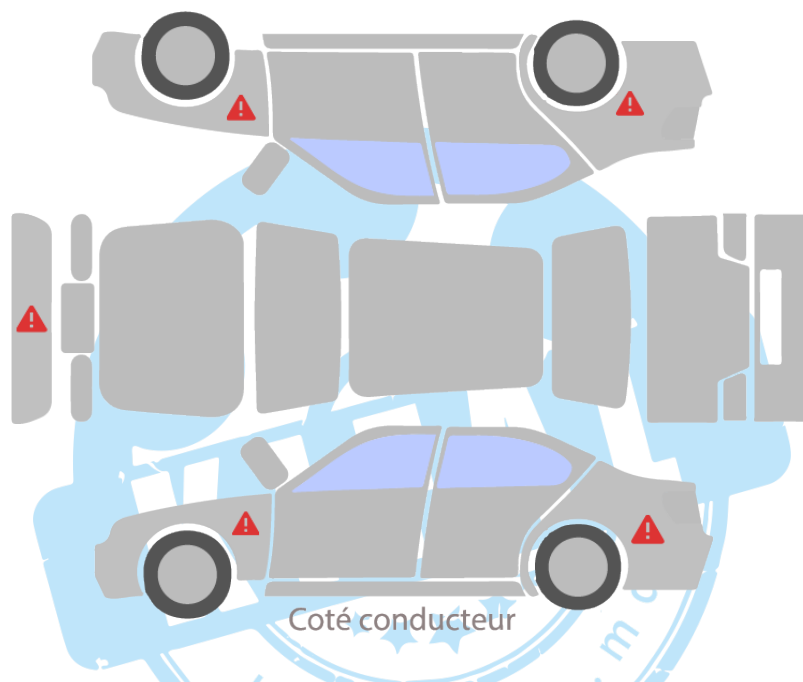
MAQUETTE

Pièce	Problème
Aile avant droite	Impact
Aile arrière gauche	Rayure
Bouclier avant	Rayure
Aile avant gauche	Peinture
Aile arrière droite	Rayure
