RAPPORT D'EXPERTISE AUTOMOBILE

Référence De Véhicule VEH0000UGT

KIA

Modèle	Sportage	Boîte	Automatique
Carburant	Diesel	Date MEC	07-01-2020
1ère main	NON	Puissance Fiscale	8 CV
KM compteur	152667 KM	Origine véhicule	WW Maroc
Finition	Sportage IV - Ph2 - 2.0 CRDi Design 4x2 BVR 185ch	Carrosserie	SUV / 4x4

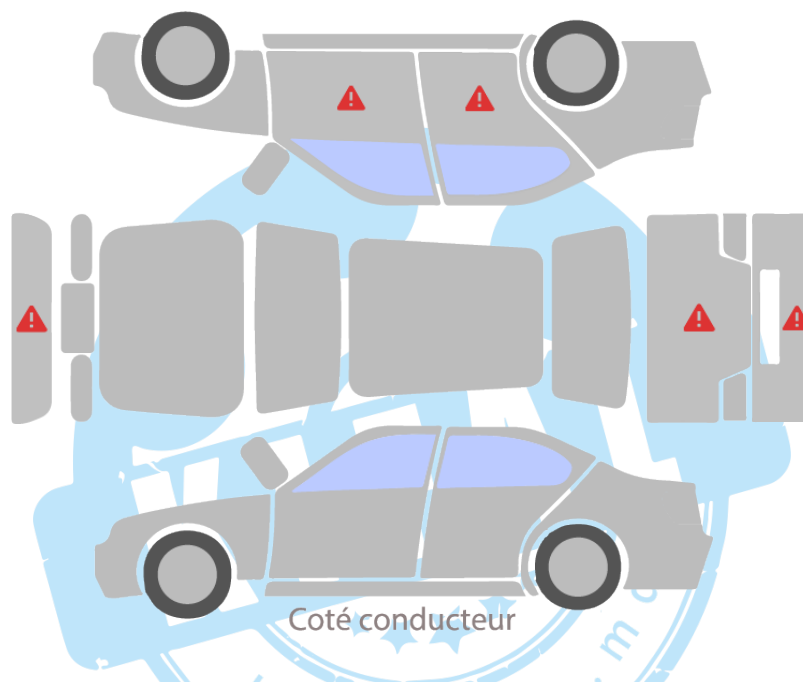
MAQUETTE

Pièce	Problème
Porte arrière droite	Peinture
Porte avant droite	Peinture
Bouclier avant	Peinture
Bouclier arrière	Peinture
Bouclier arrière	Rayure
Hayon	Impact
