# RAPPORT D'EXPERTISE AUTOMOBILE

**LAND-ROVER Discovery Sport**

VEH0000XTS

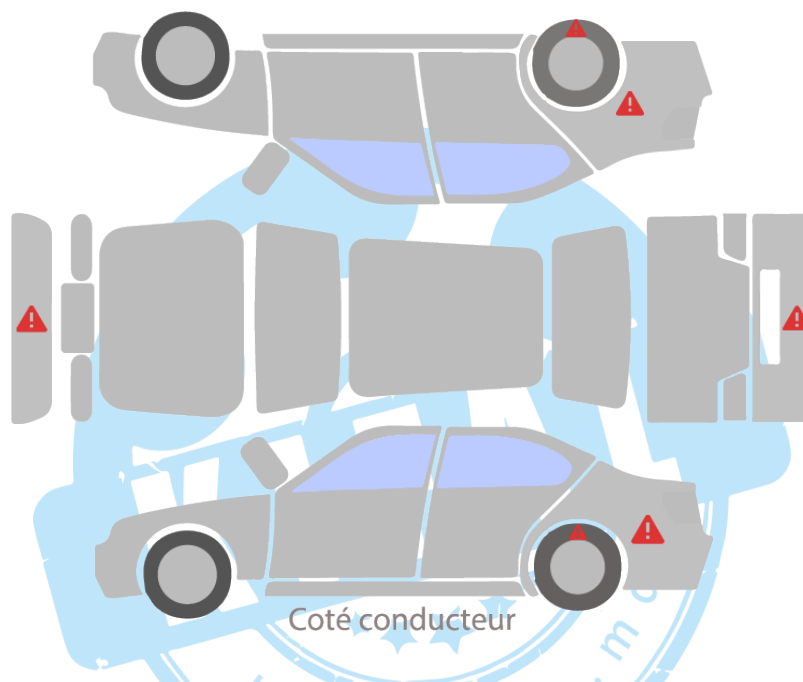
## MAQUETTE

| Pièce | Problème |
|---|---|
| Bouclier avant | Peinture |
| Bouclier avant | Rayure |
| Aile arrière gauche | Peinture |
| Aile arrière droite | Peinture |
| Bouclier arrière | Rayure |
| Pneu arrière gauche | Usure 75% |
| Pneu arrière droit | Usure 75% |
