RAPPORT D'EXPERTISE AUTOMOBILE

LAND-ROVER Range Rover Sport

Référence De Véhicule VEH0000S30

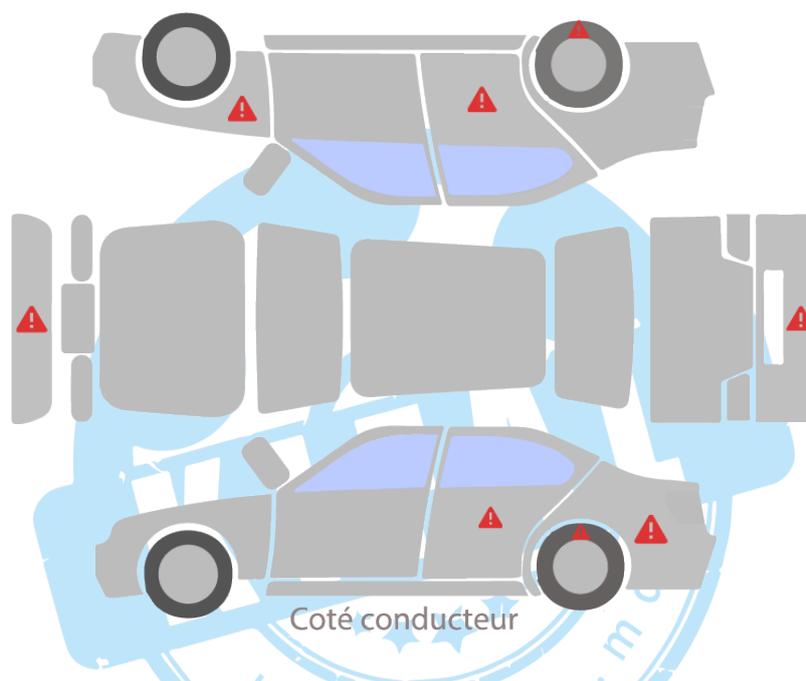
MAQUETTE

Pièce	Problème
Porte arrière gauche	Rayure
Aile arrière gauche	Rayure
Bouclier arrière	Rayure
Porte arrière droite	Rayure
Aile avant droite	Rayure
Bouclier avant	Peinture
Bouclier arrière	Peinture
Pneu arrière gauche	Usure 75%
Pneu arrière droit	Usure 75%
