RAPPORT D'EXPERTISE AUTOMOBILE

LAND-ROVER Range Rover Sport

VEH0000T9T

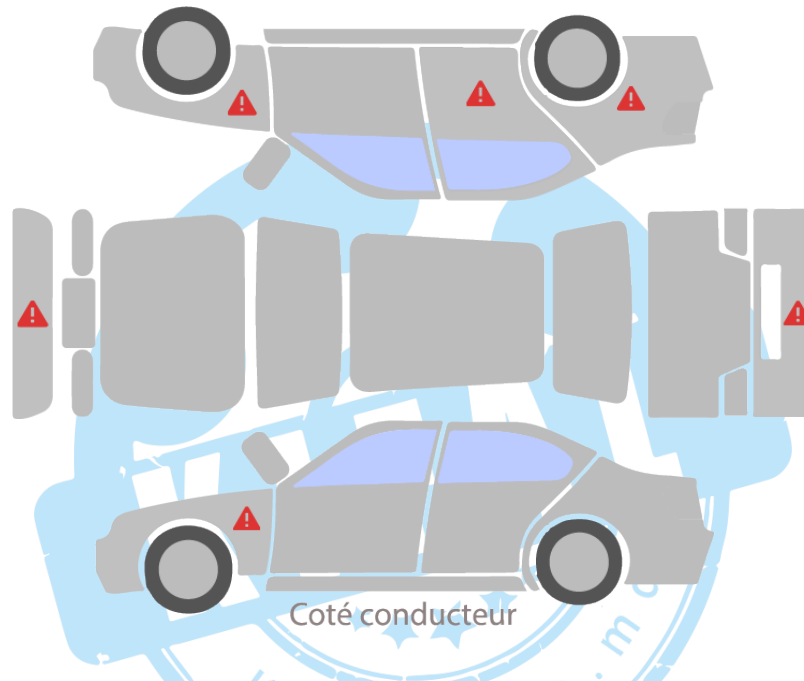
MAQUETTE

Pièce	Problème
Porte arrière droite	Impact
Bouclier arrière	Rayure
Aile avant droite	Rayure
Aile avant gauche	Rayure
Bouclier avant	Rayure
Aile arrière droite	Rayure
