# RAPPORT D'EXPERTISE AUTOMOBILE

## LAND-ROVER Range Rover Sport

Référence De Véhicule VEH0000T63

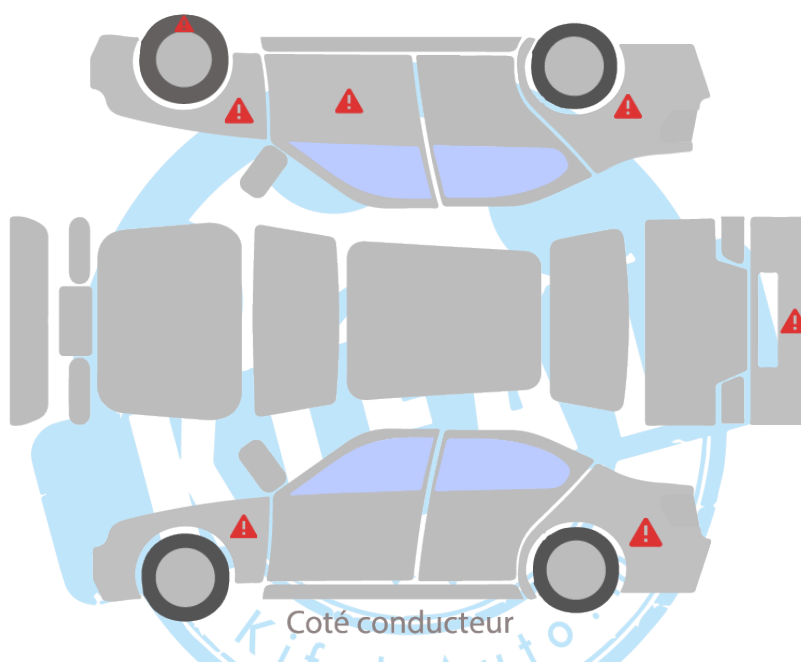
## MAQUETTE

Ce véhicule à un voile de peinture

Pièce	Problème
Pneu avant droit	
Aile avant droite	Impact
Aile arrière droite	Impact
Aile arrière gauche	Rayure
Aile avant gauche	Rayure
Bouclier arrière	Rayure
Porte avant droite	Rayure
