RAPPORT D'EXPERTISE AUTOMOBILE

LAND-ROVER Range Rover Sport

VEH0000V33

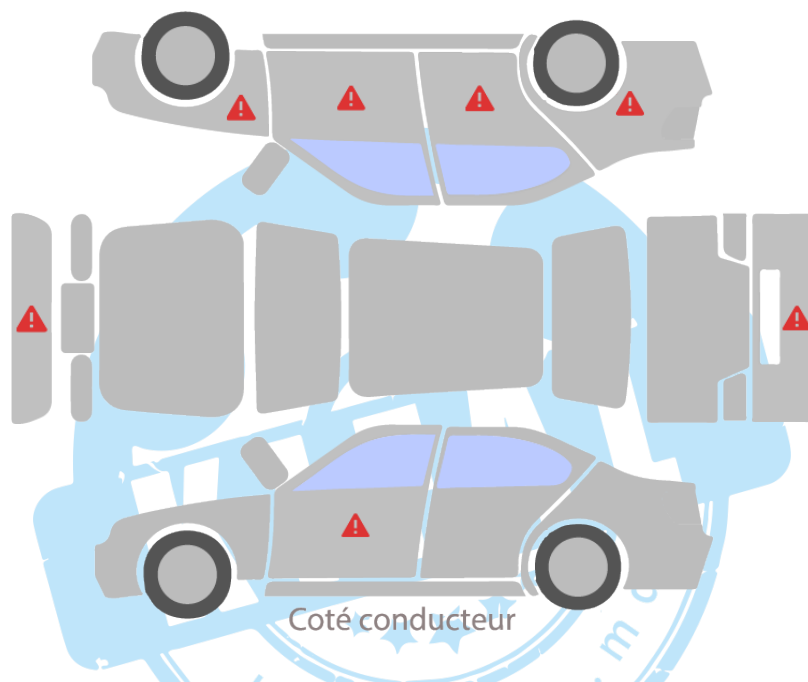
MAQUETTE

Pièce	Problème
Aile arrière droite	Peinture
Porte arrière droite	Peinture
Porte avant droite	Peinture
Aile avant droite	Peinture
Bouclier avant	Peinture
Porte avant gauche	Rayure
Bouclier arrière	Rayure
