# RAPPORT D'EXPERTISE AUTOMOBILE

## LAND-ROVER Range Rover Sport

VEH0000VPH

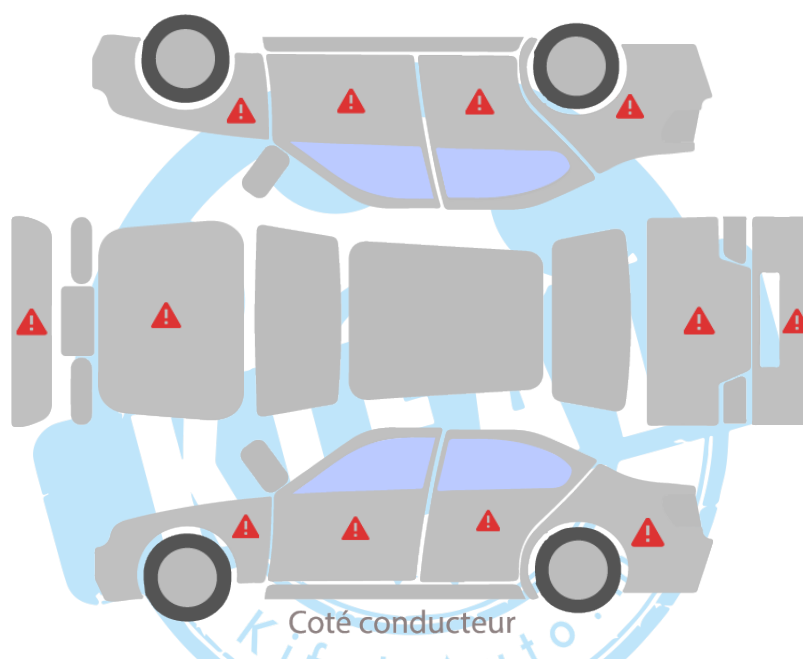
## MAQUETTE

Ce véhicule à un voile de peinture

Pièce	Problème
Porte avant gauche	Rayure
Bouclier arrière	Rayure
Porte arrière droite	Rayure
Bouclier avant	Rayure
Capot	Rayure
Bouclier avant	Peinture
Bouclier arrière	Peinture
Aile avant gauche	Peinture
Aile avant droite	Peinture
Porte avant gauche	Peinture
Porte arrière gauche	Peinture
Aile arrière gauche	Peinture
Aile arrière droite	Peinture
Porte arrière droite	Peinture

Pièce	Problème	Solution	Valeur
Porte avant droite	Peinture		
Hayon	Peinture
