RAPPORT D'EXPERTISE AUTOMOBILE

LAND-ROVER Range Rover Velar

VEH0000X98

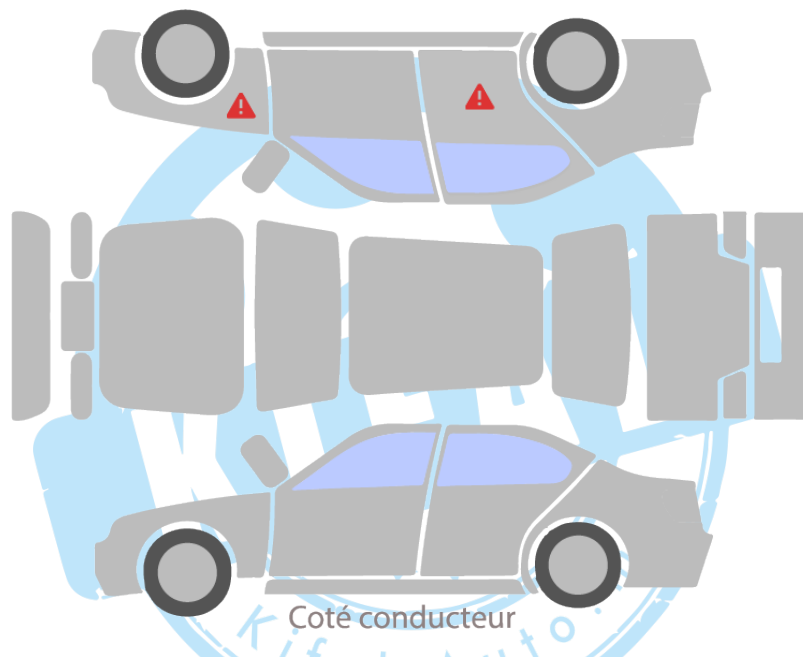
MAQUETTE

Ce véhicule à un voile de peinture

Pièce	Problème
Aile avant droite	Impact
Porte arrière droite	Défaut aspect
