RAPPORT D'EXPERTISE AUTOMOBILE

LAND-ROVER Range Rover Velar

VEH0000UFU

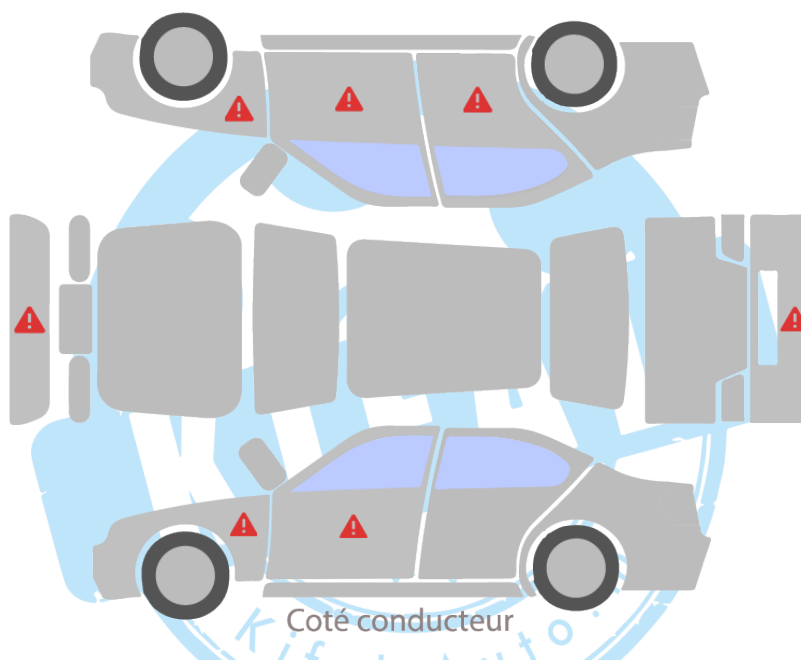
MAQUETTE

Ce véhicule à un voile de peinture

Pièce	Problème
Bouclier avant	Peinture
Aile avant droite	Peinture
Phare avant complet	Peinture
Aile avant gauche	Peinture
Porte avant gauche	
Porte avant droite	Peinture
Porte avant droite	
Porte arrière droite	Peinture
Porte arrière droite	Impact
Bouclier arrière	Impact
Bouclier arrière	Peinture
